ASSOCIAZIONE IDROTECNICA ITALIANA
Sezione per la Sicilia Occidentale
Palermo

IMMAGINI DELL'ALLUVIONE DI PALERMO DEL 21-23 FEBBRAIO 1931

(a cura di Rosario La Duca)

Raccolta fotografica predisposta in occasione della Conferenza-Dibattito sul tema "Palermo tra due alluvioni", organizzata in data 23 Febbraio 1987

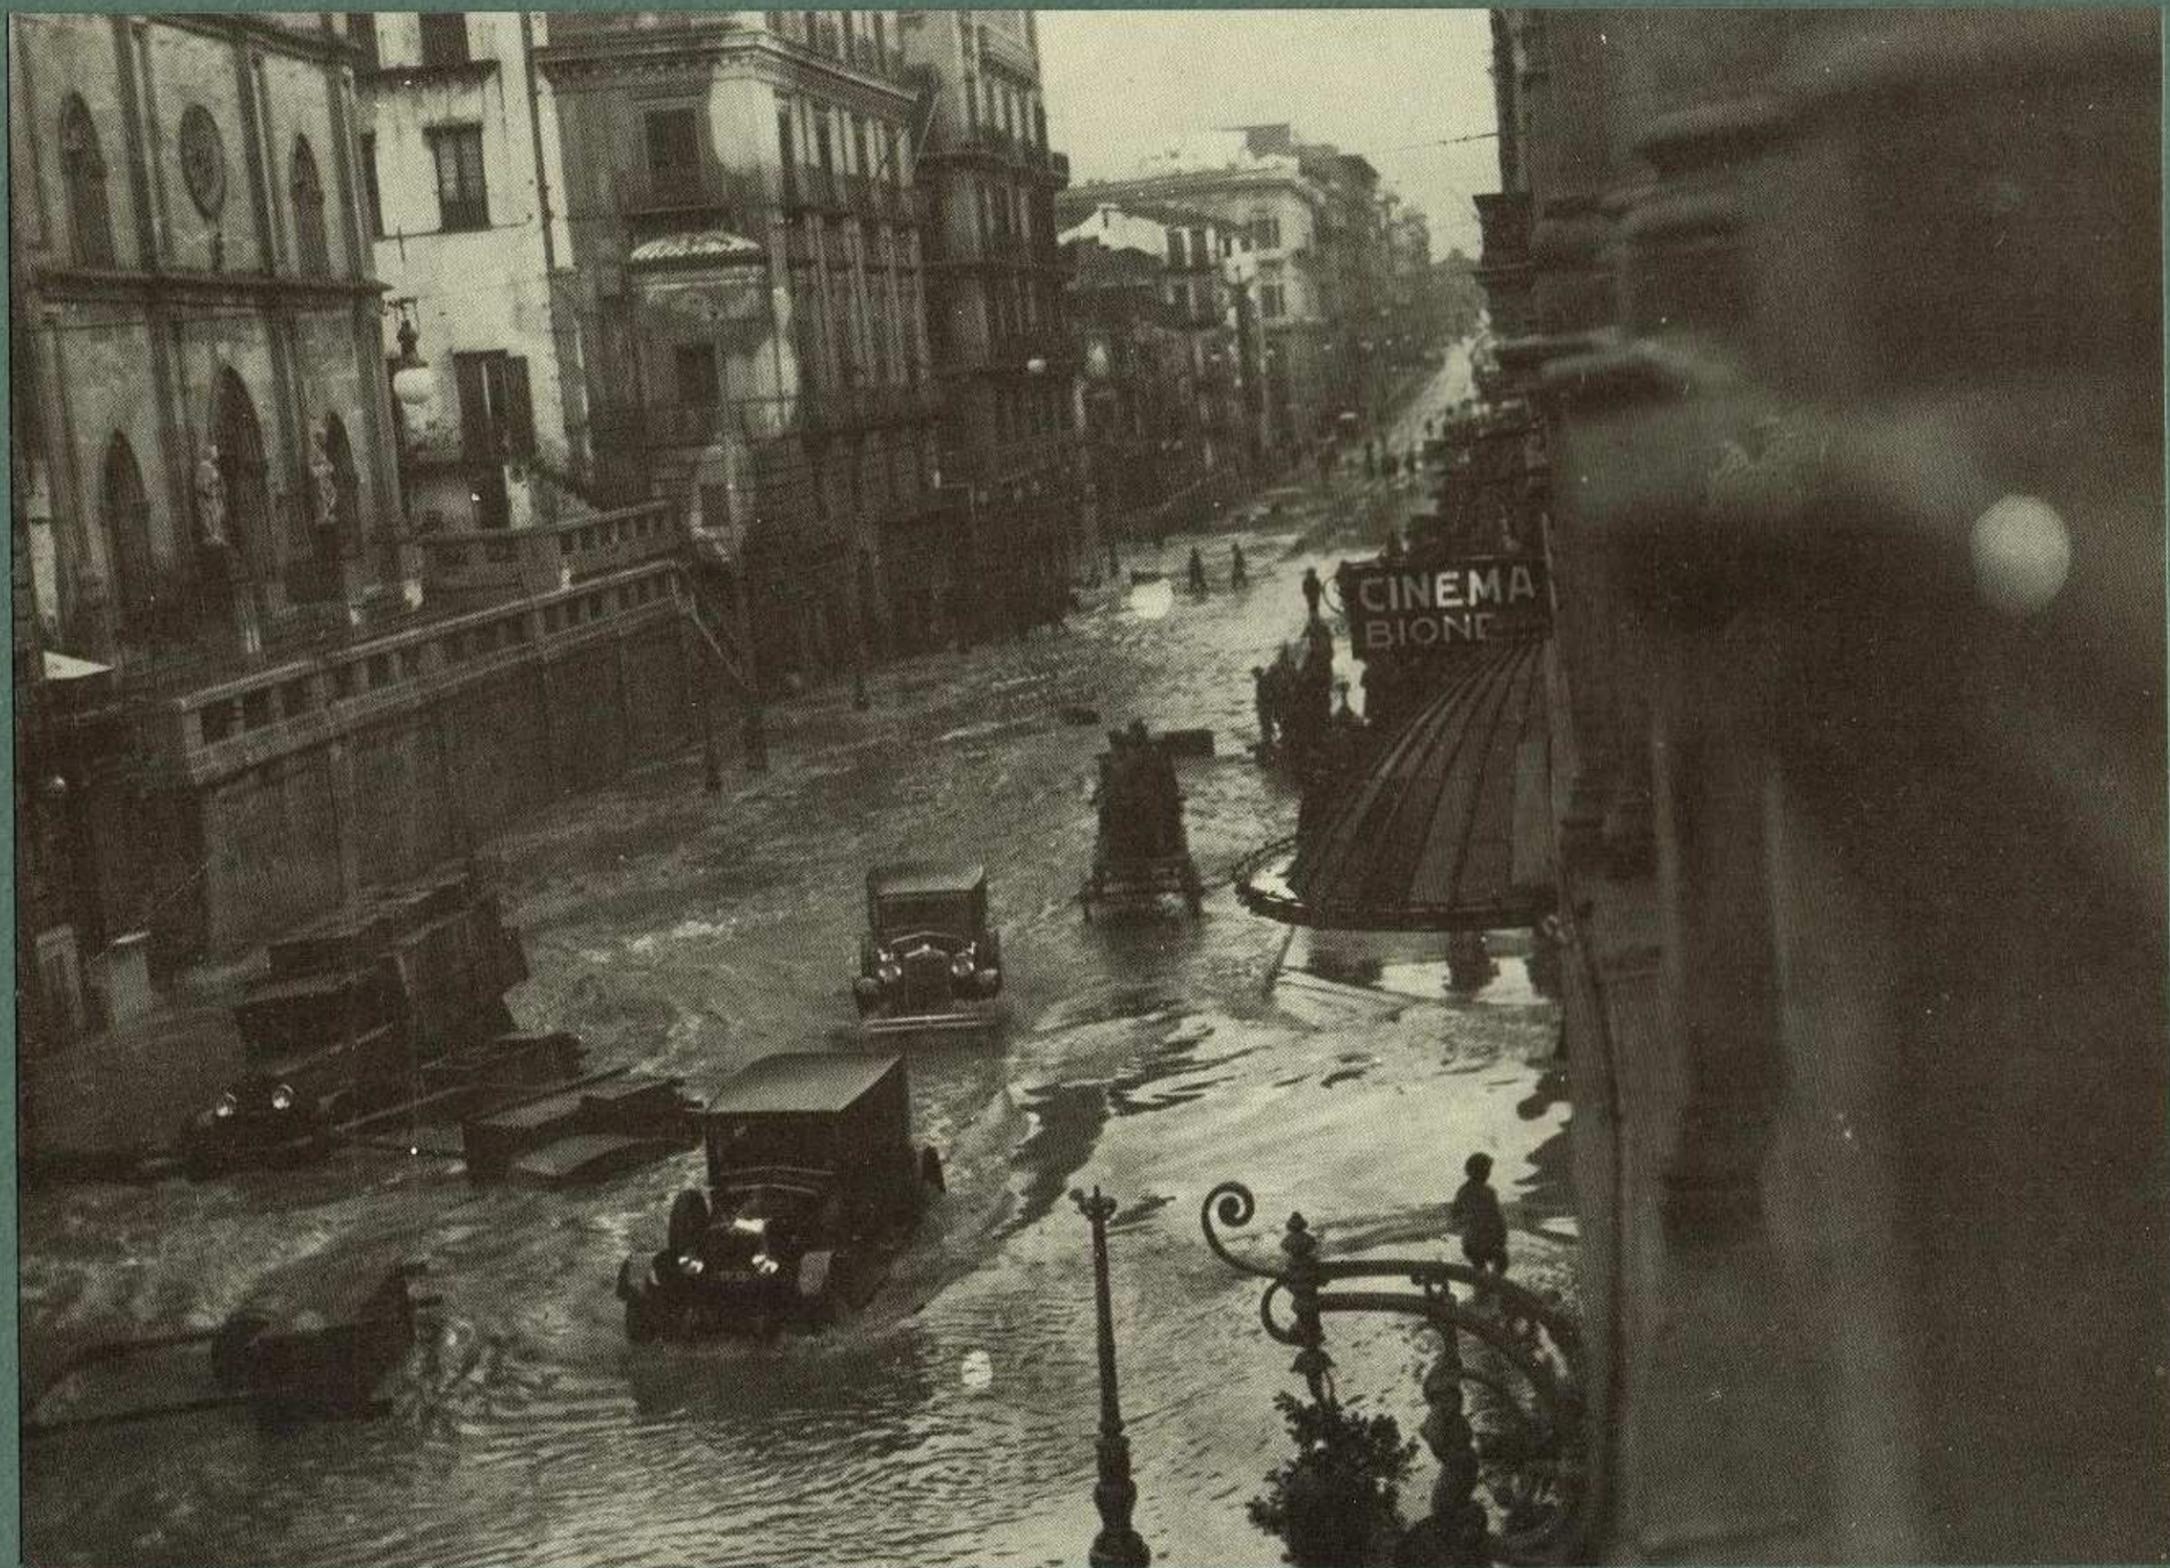
1 - Invasione delle acque, già alte 50 cm, in Via Roma in corrispondenza della parrocchia di S. Antonio.

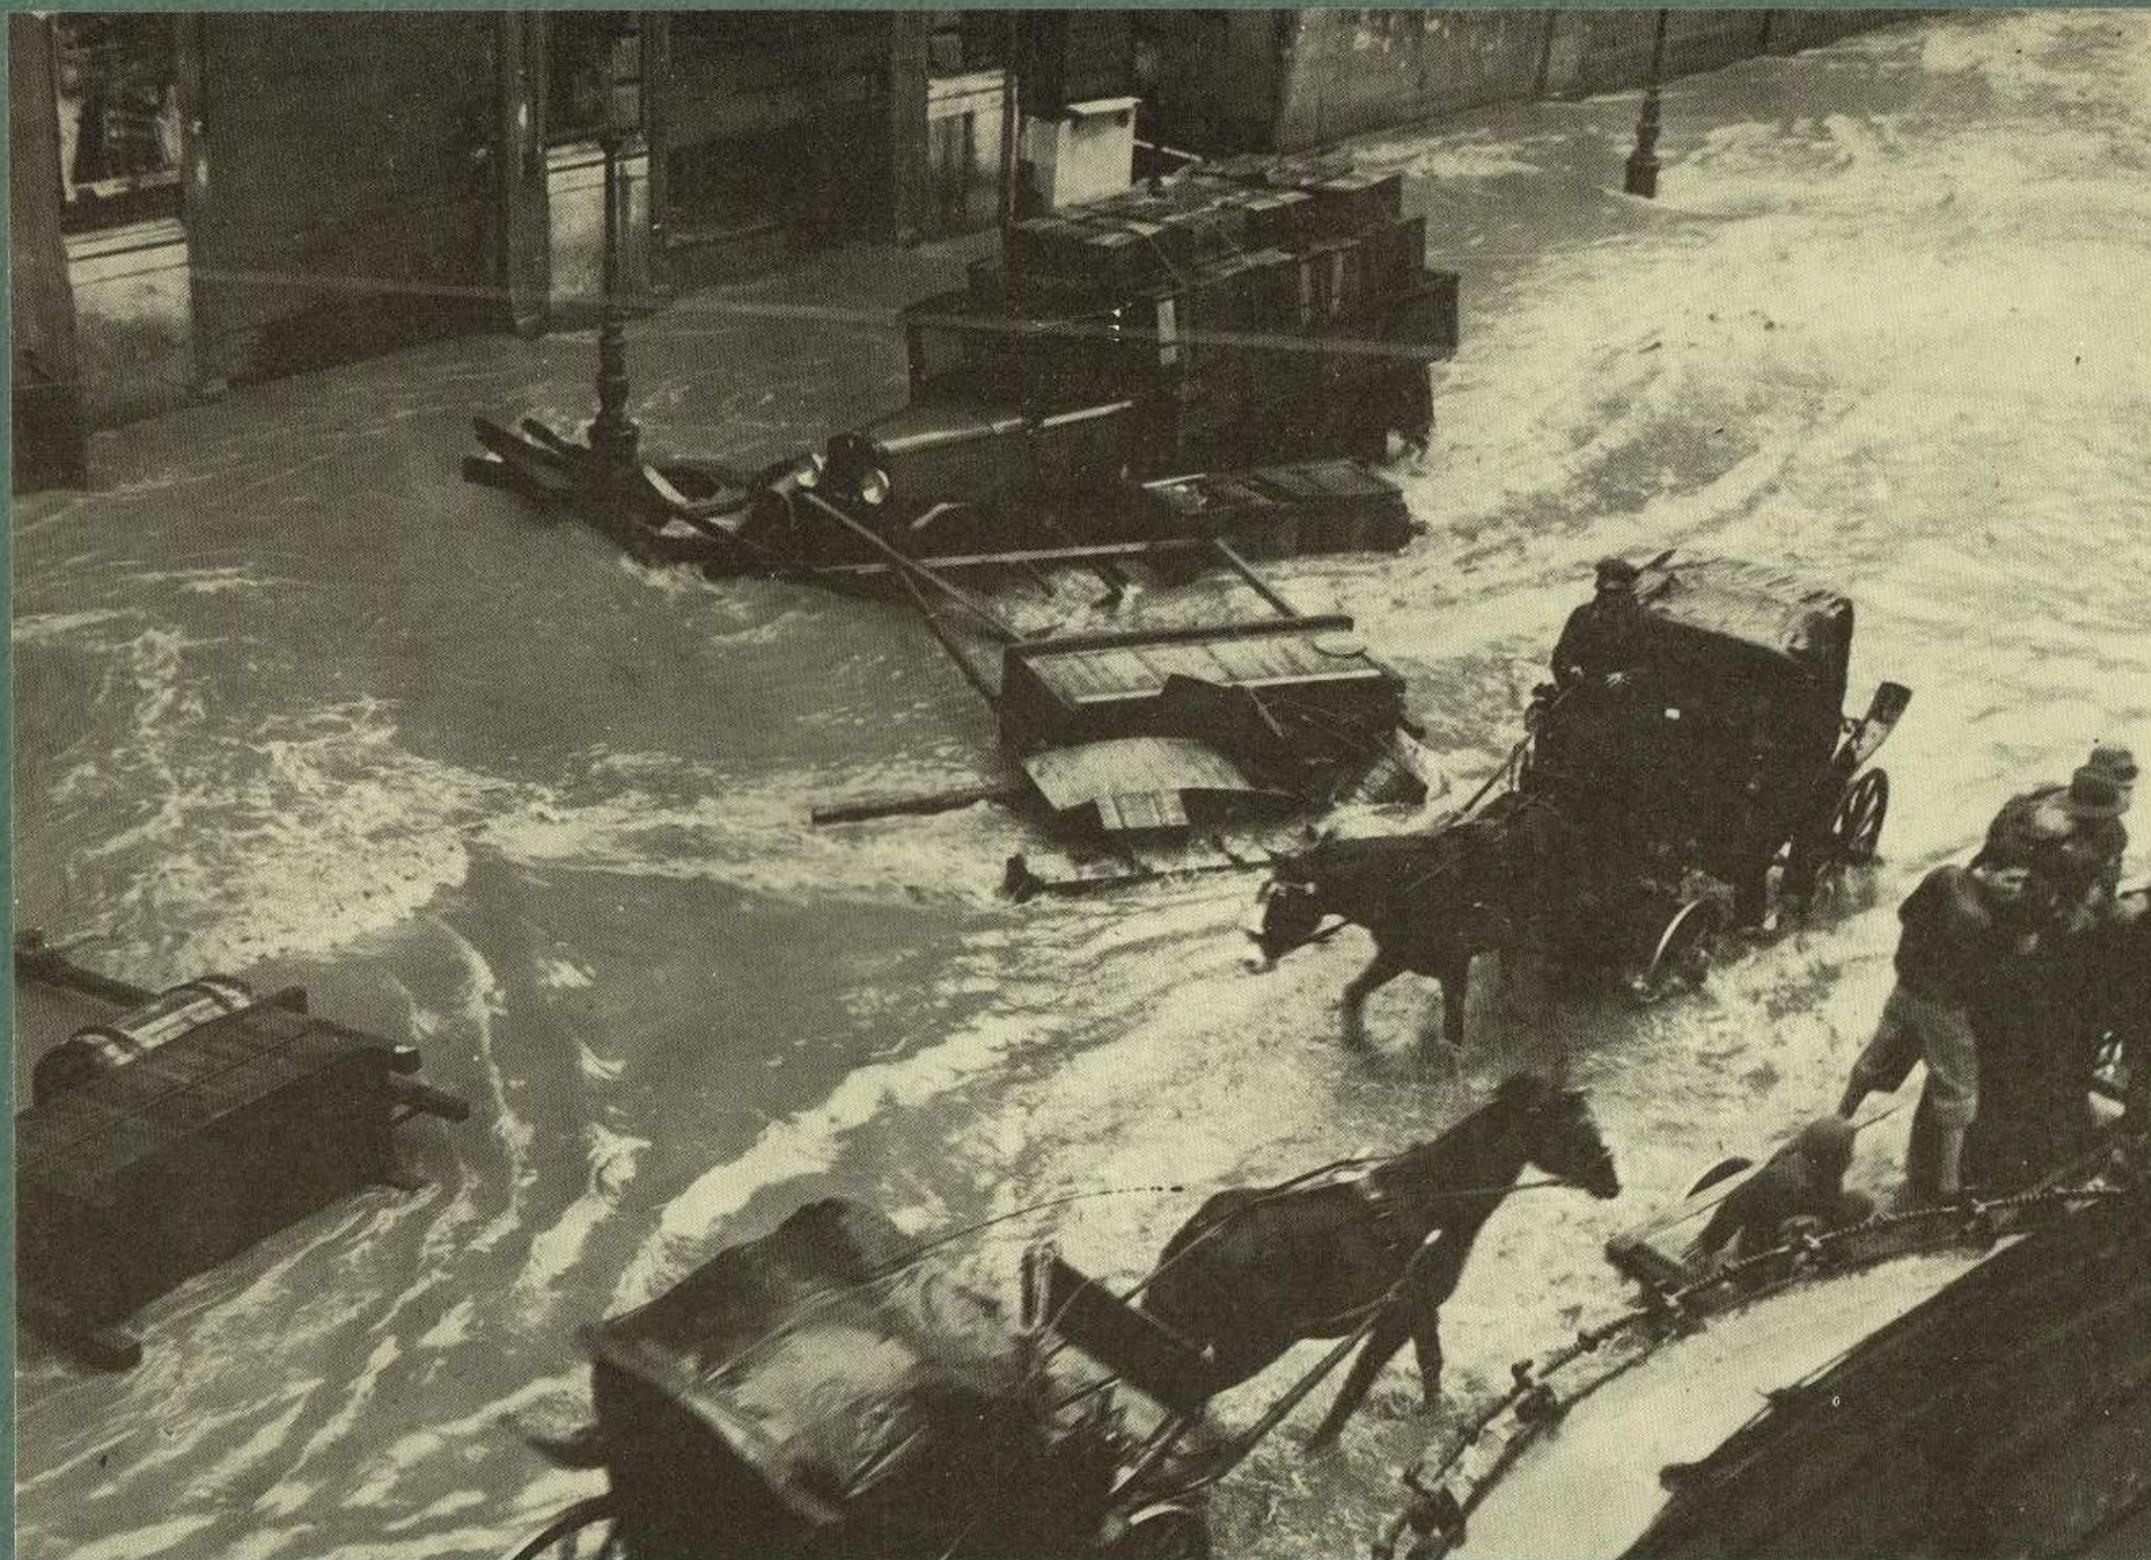
2 - Lo stesso tratto di Via Roma, di cui alla foto precedente. Qui successivamente l'acqua raggiunse l'altezza di 2 metri.

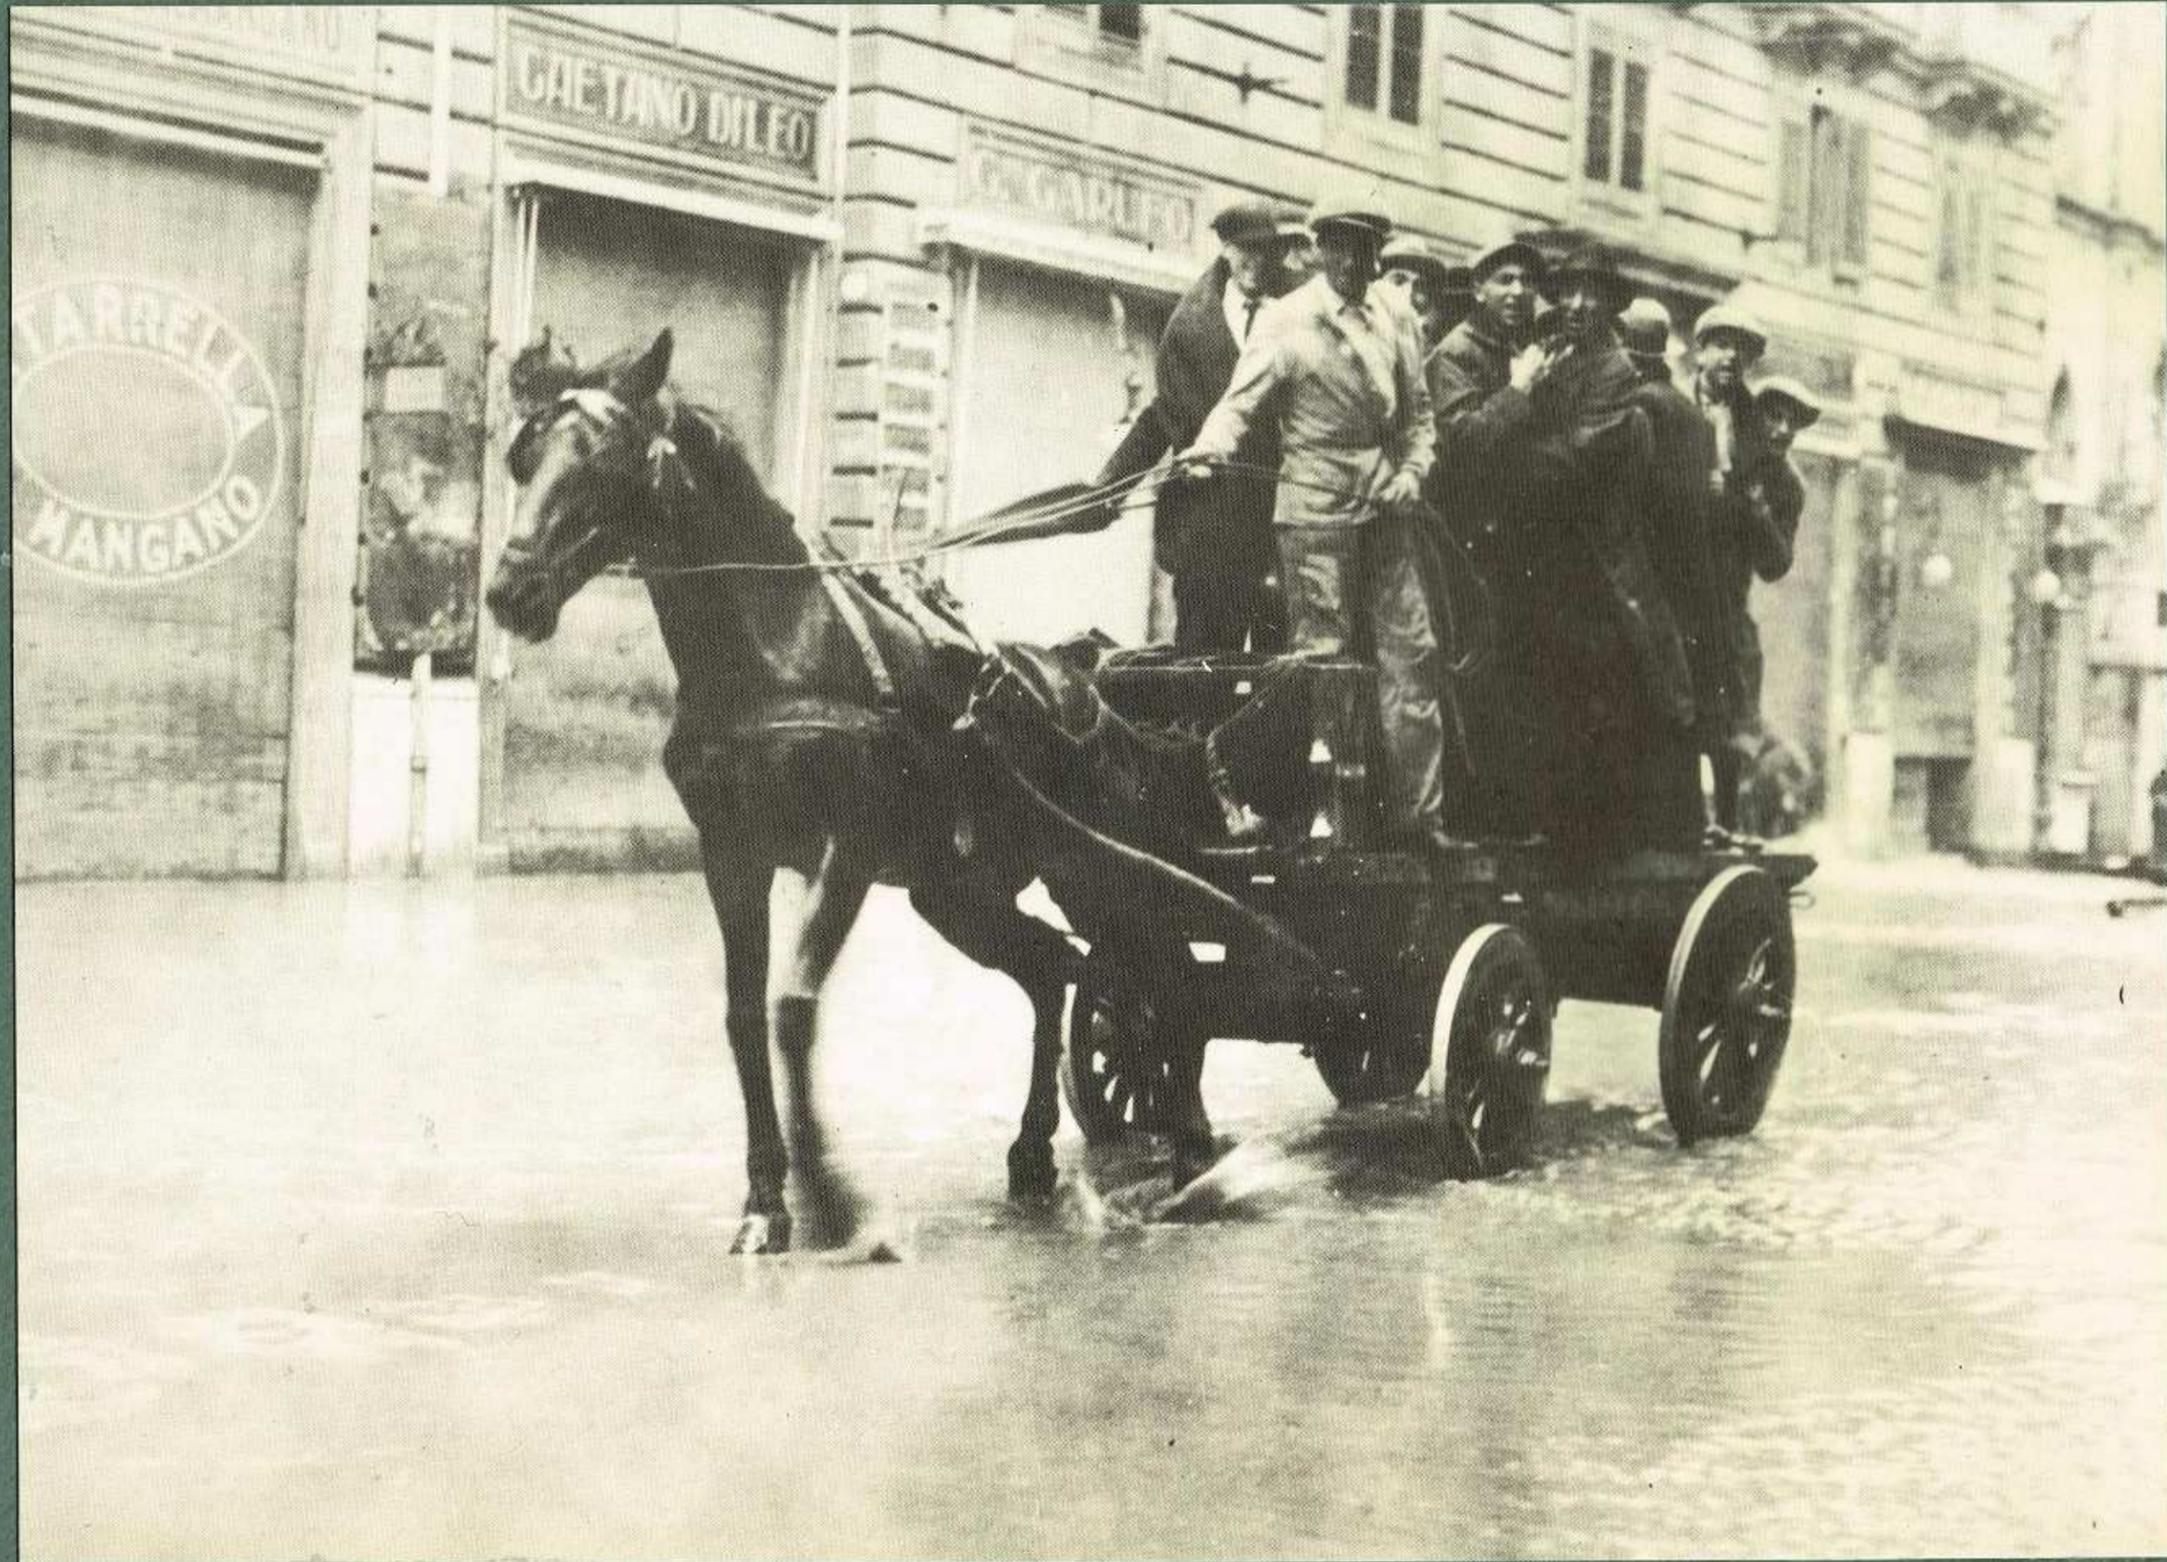
3 - Altra immagine dello stesso tratto della Via Roma all'inizio dell'evento alluvionale.

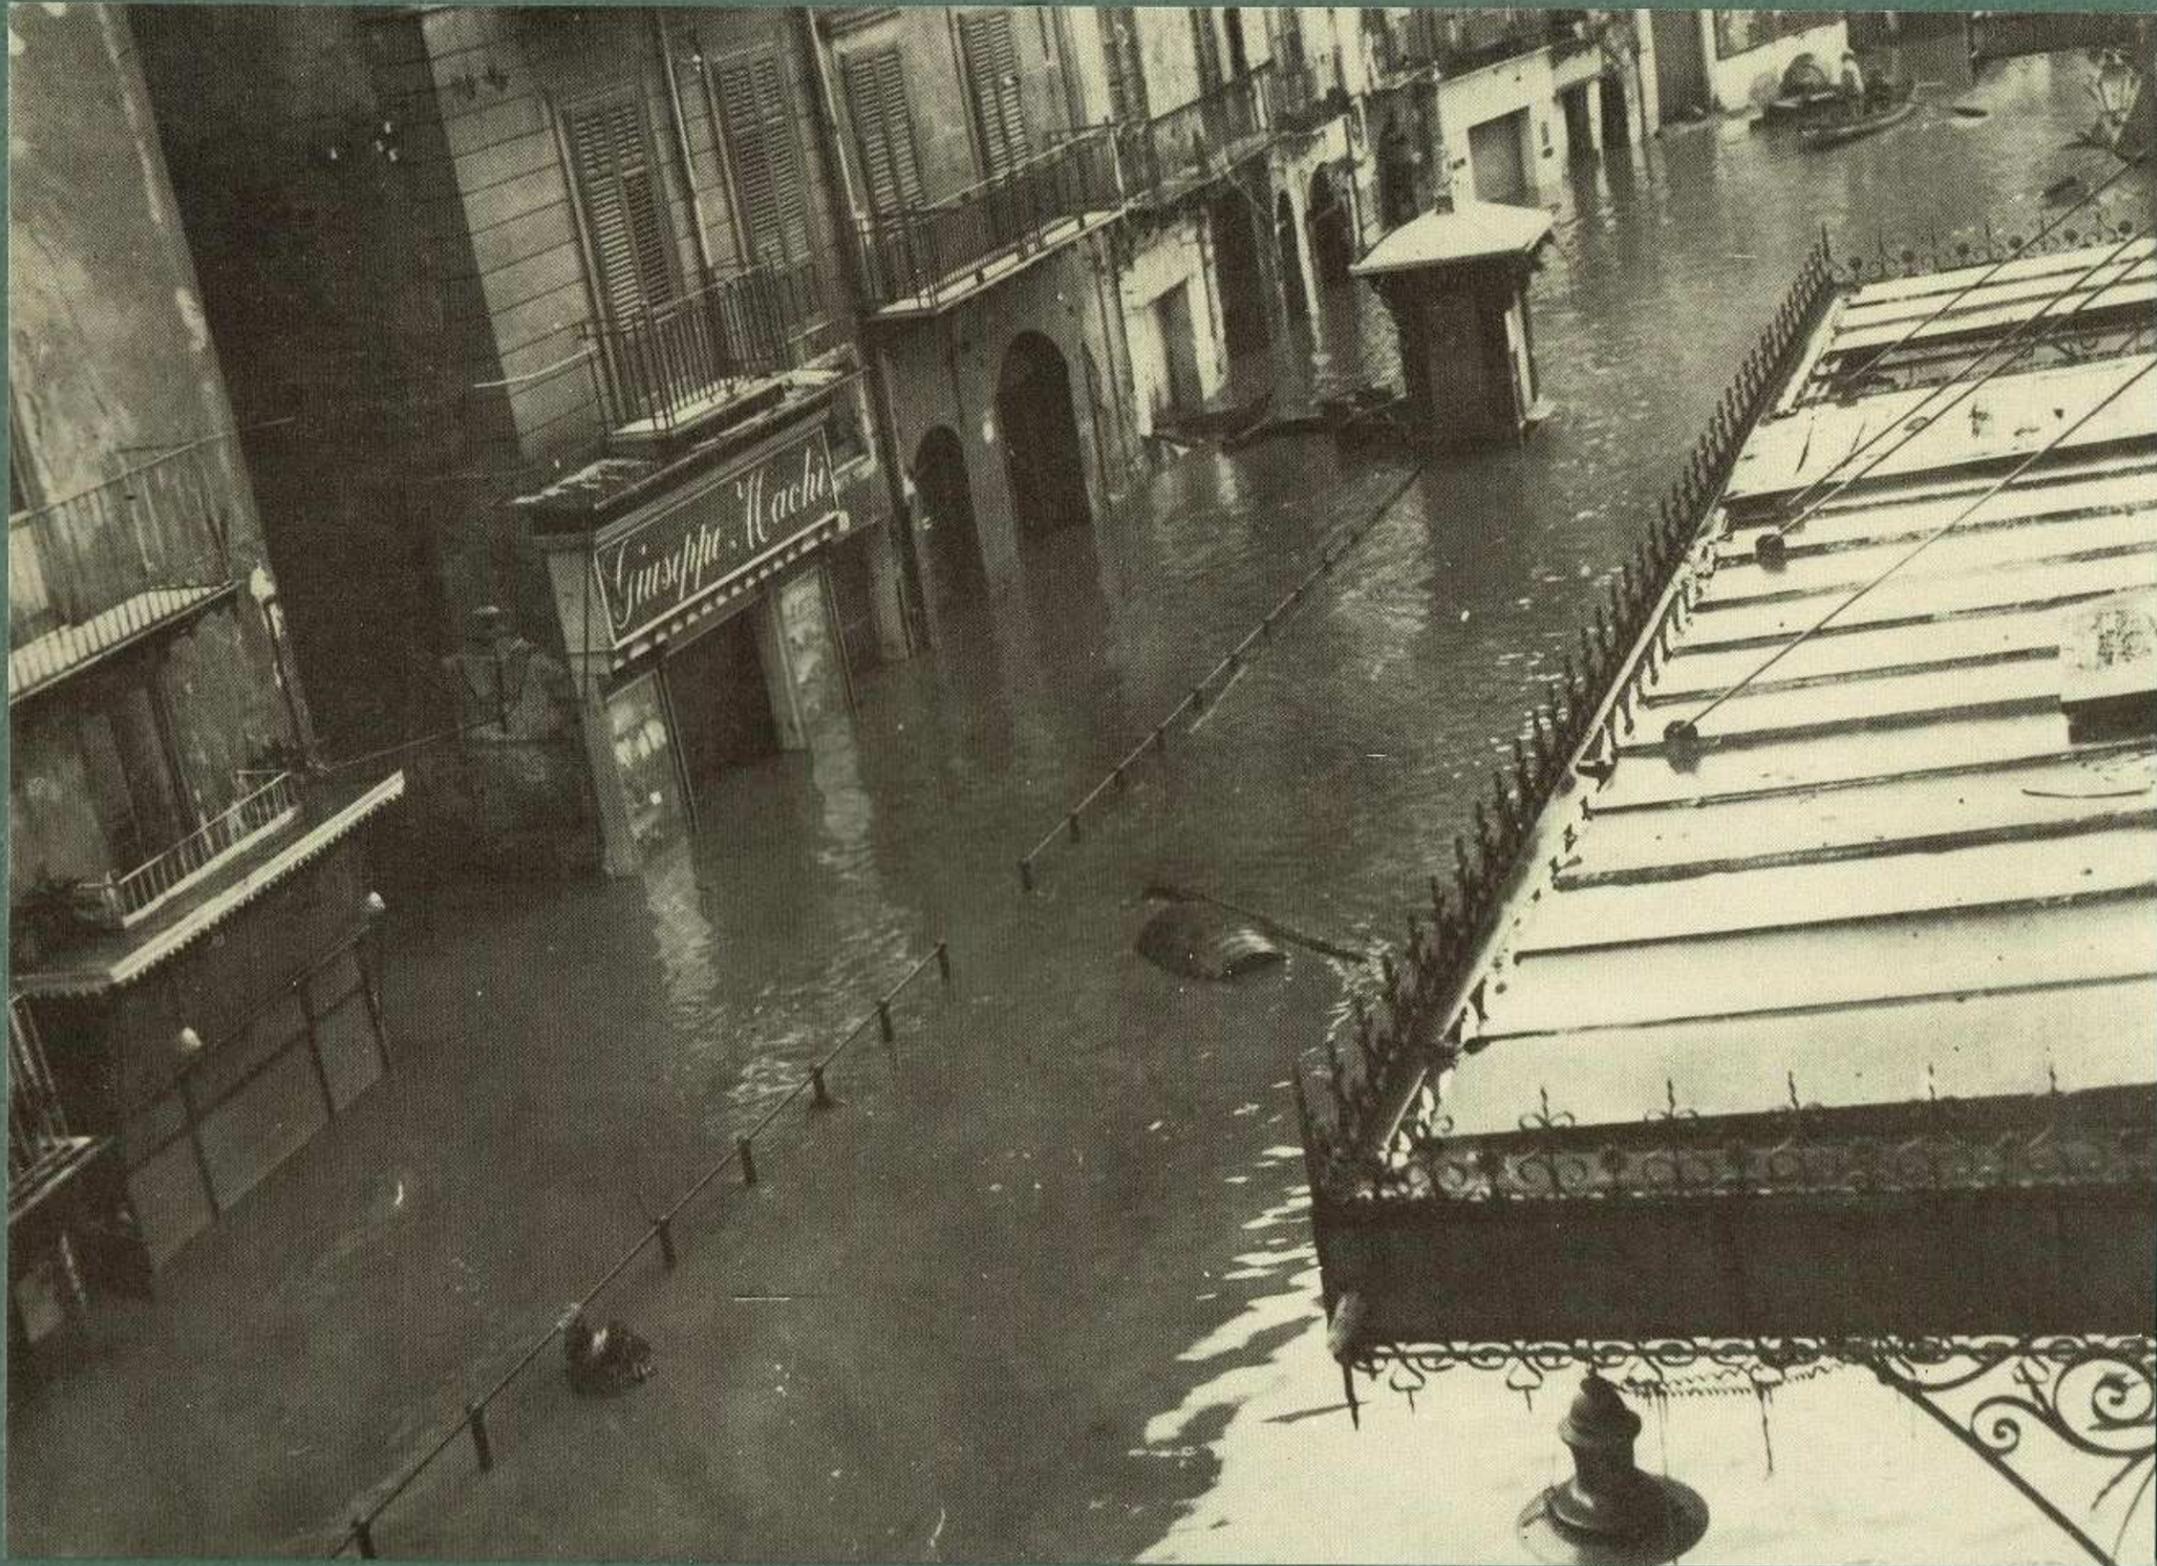
4 - Allagamento della Via Venezia, lateralmente al Teatro Biondo.

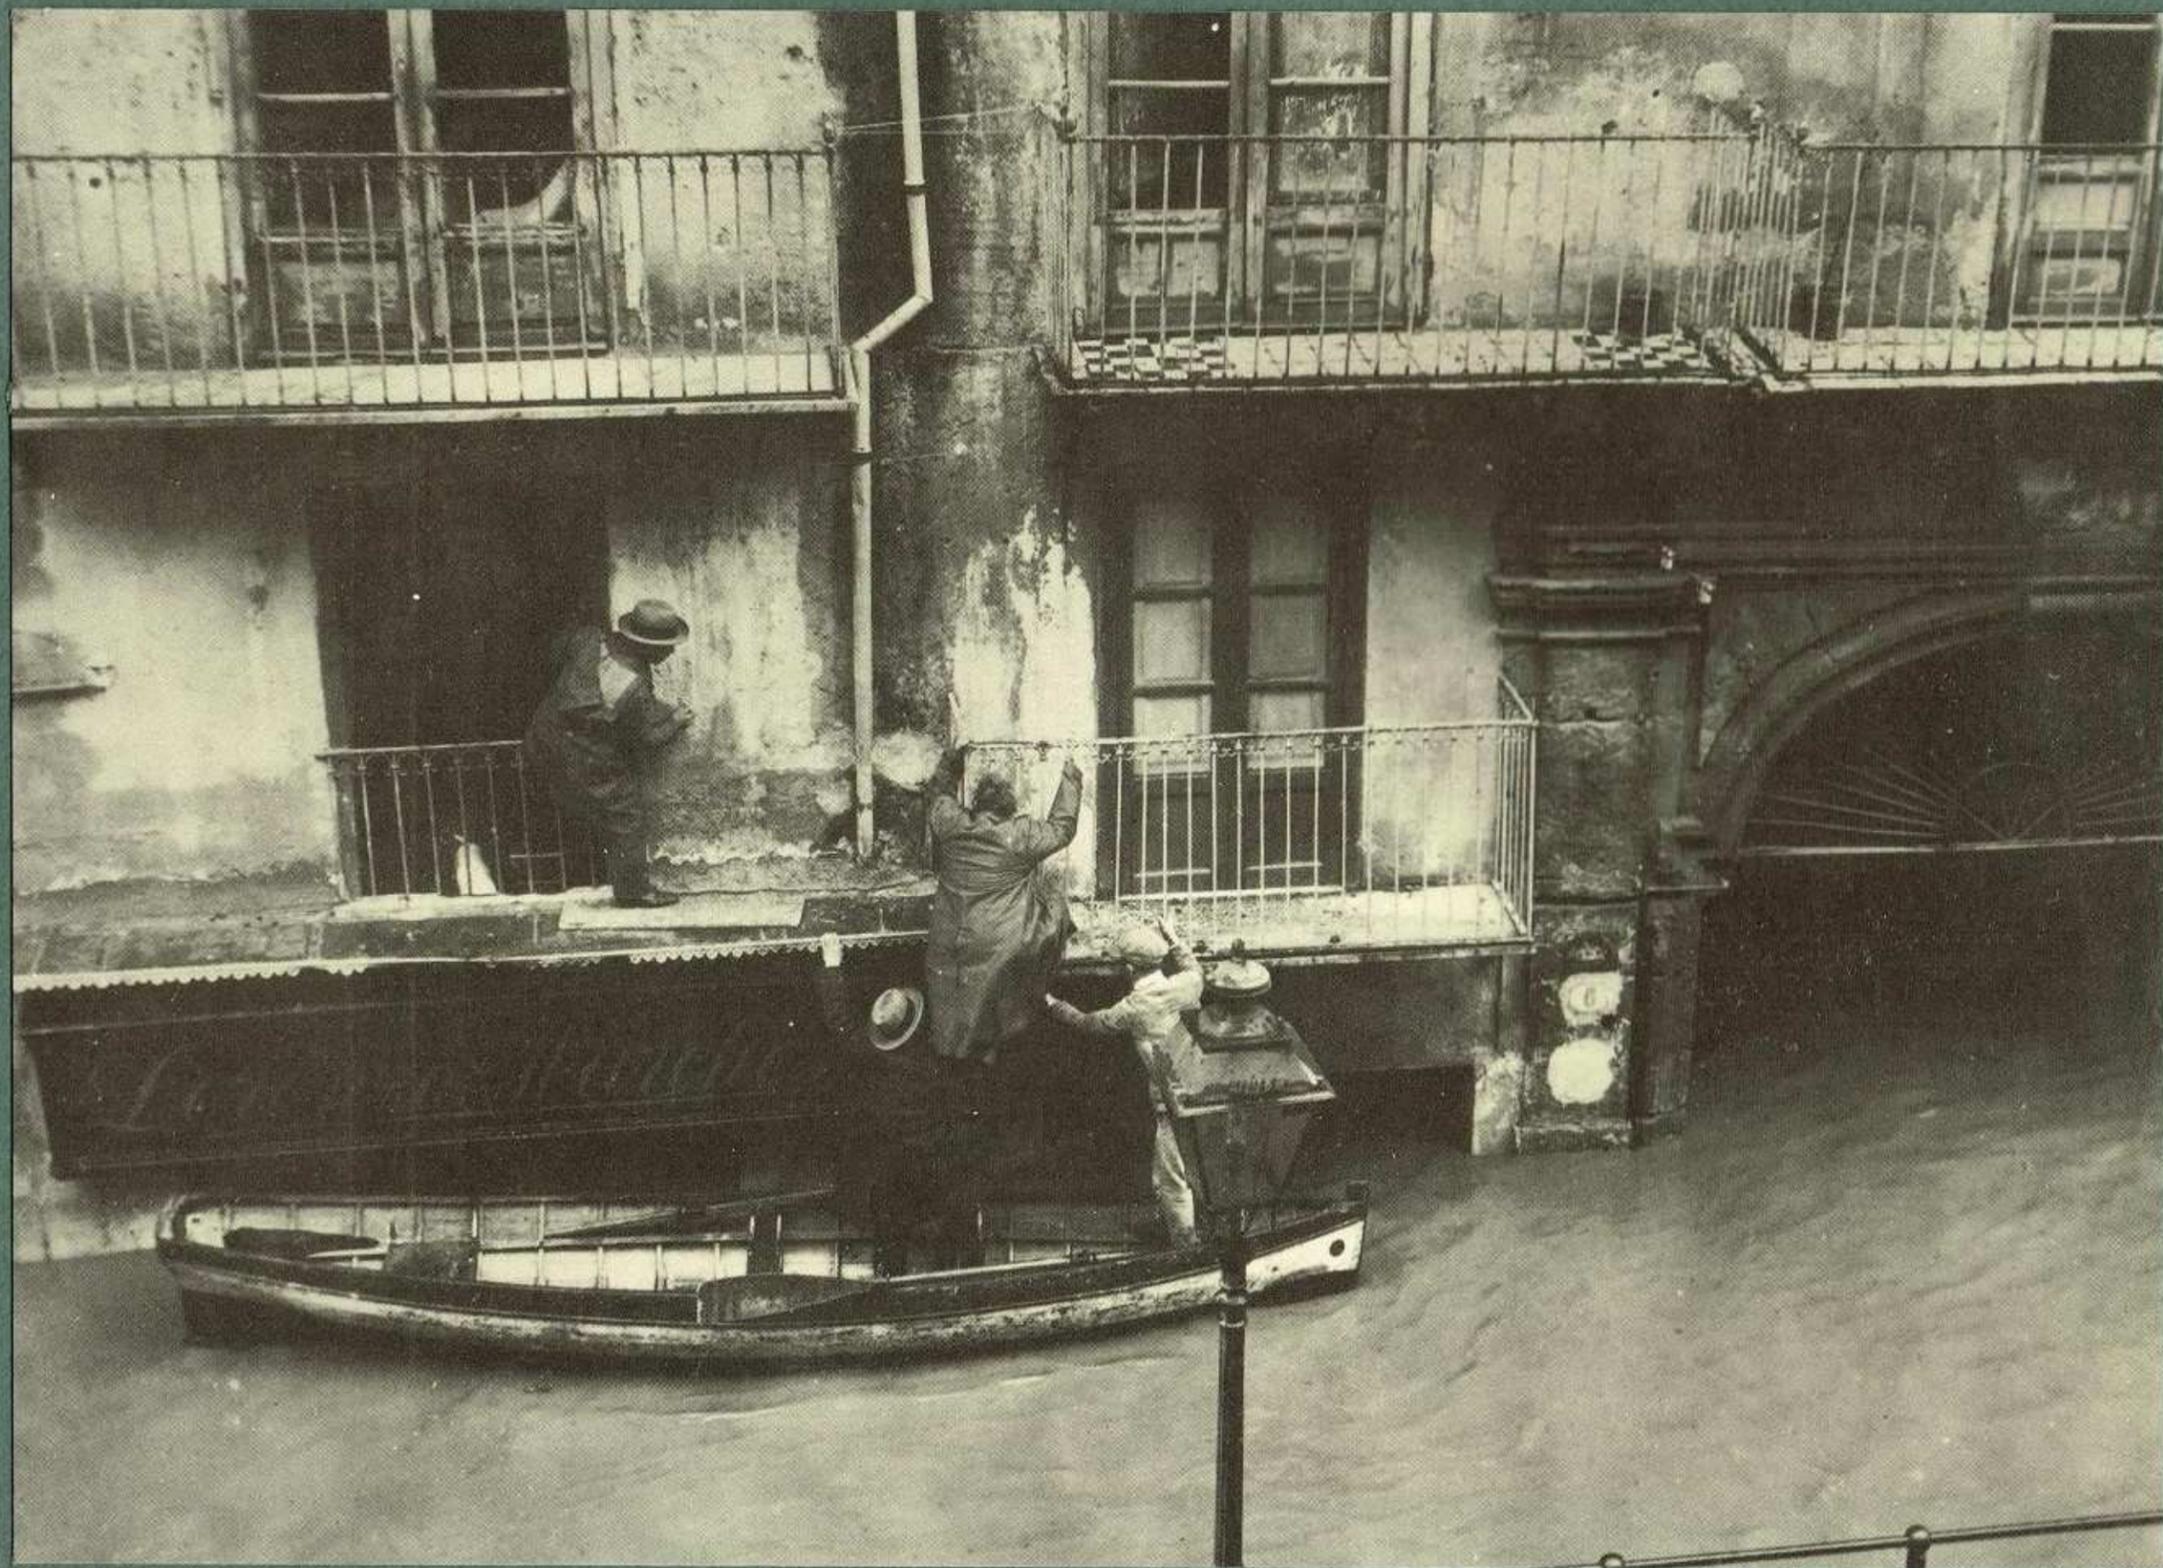
5 - L'emblematica immagine delle acque in Via Venezia che hanno già raggiunto il livello del primo piano.

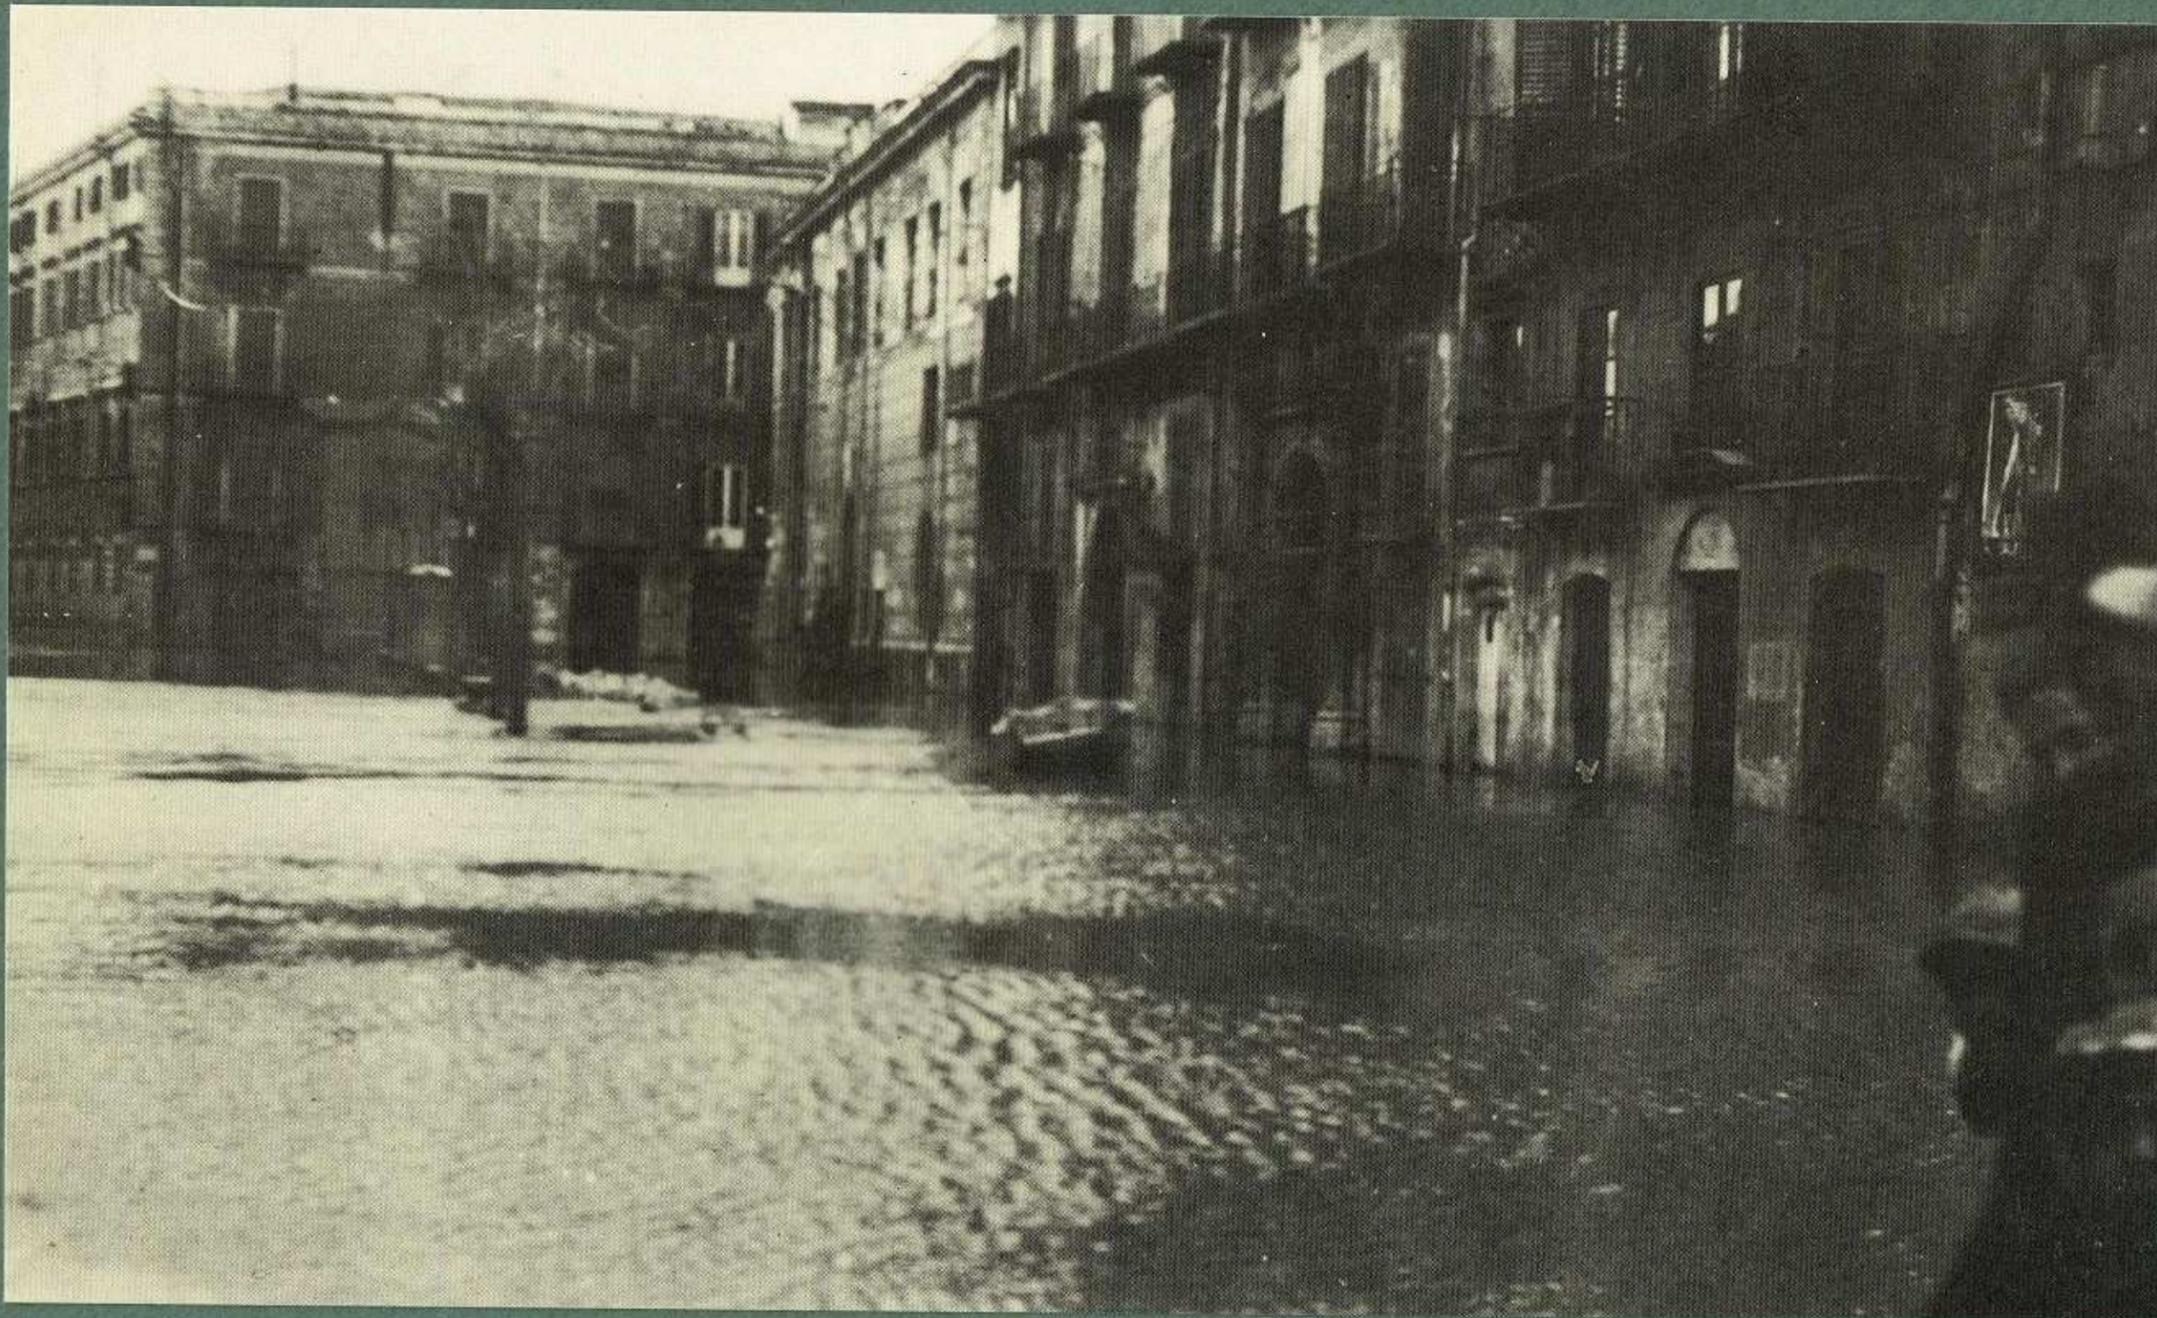
6 - Allagamento della Piazza Fonderia nei pressi della Cala. Sullo sfondo il Palazzo delle Finanze.

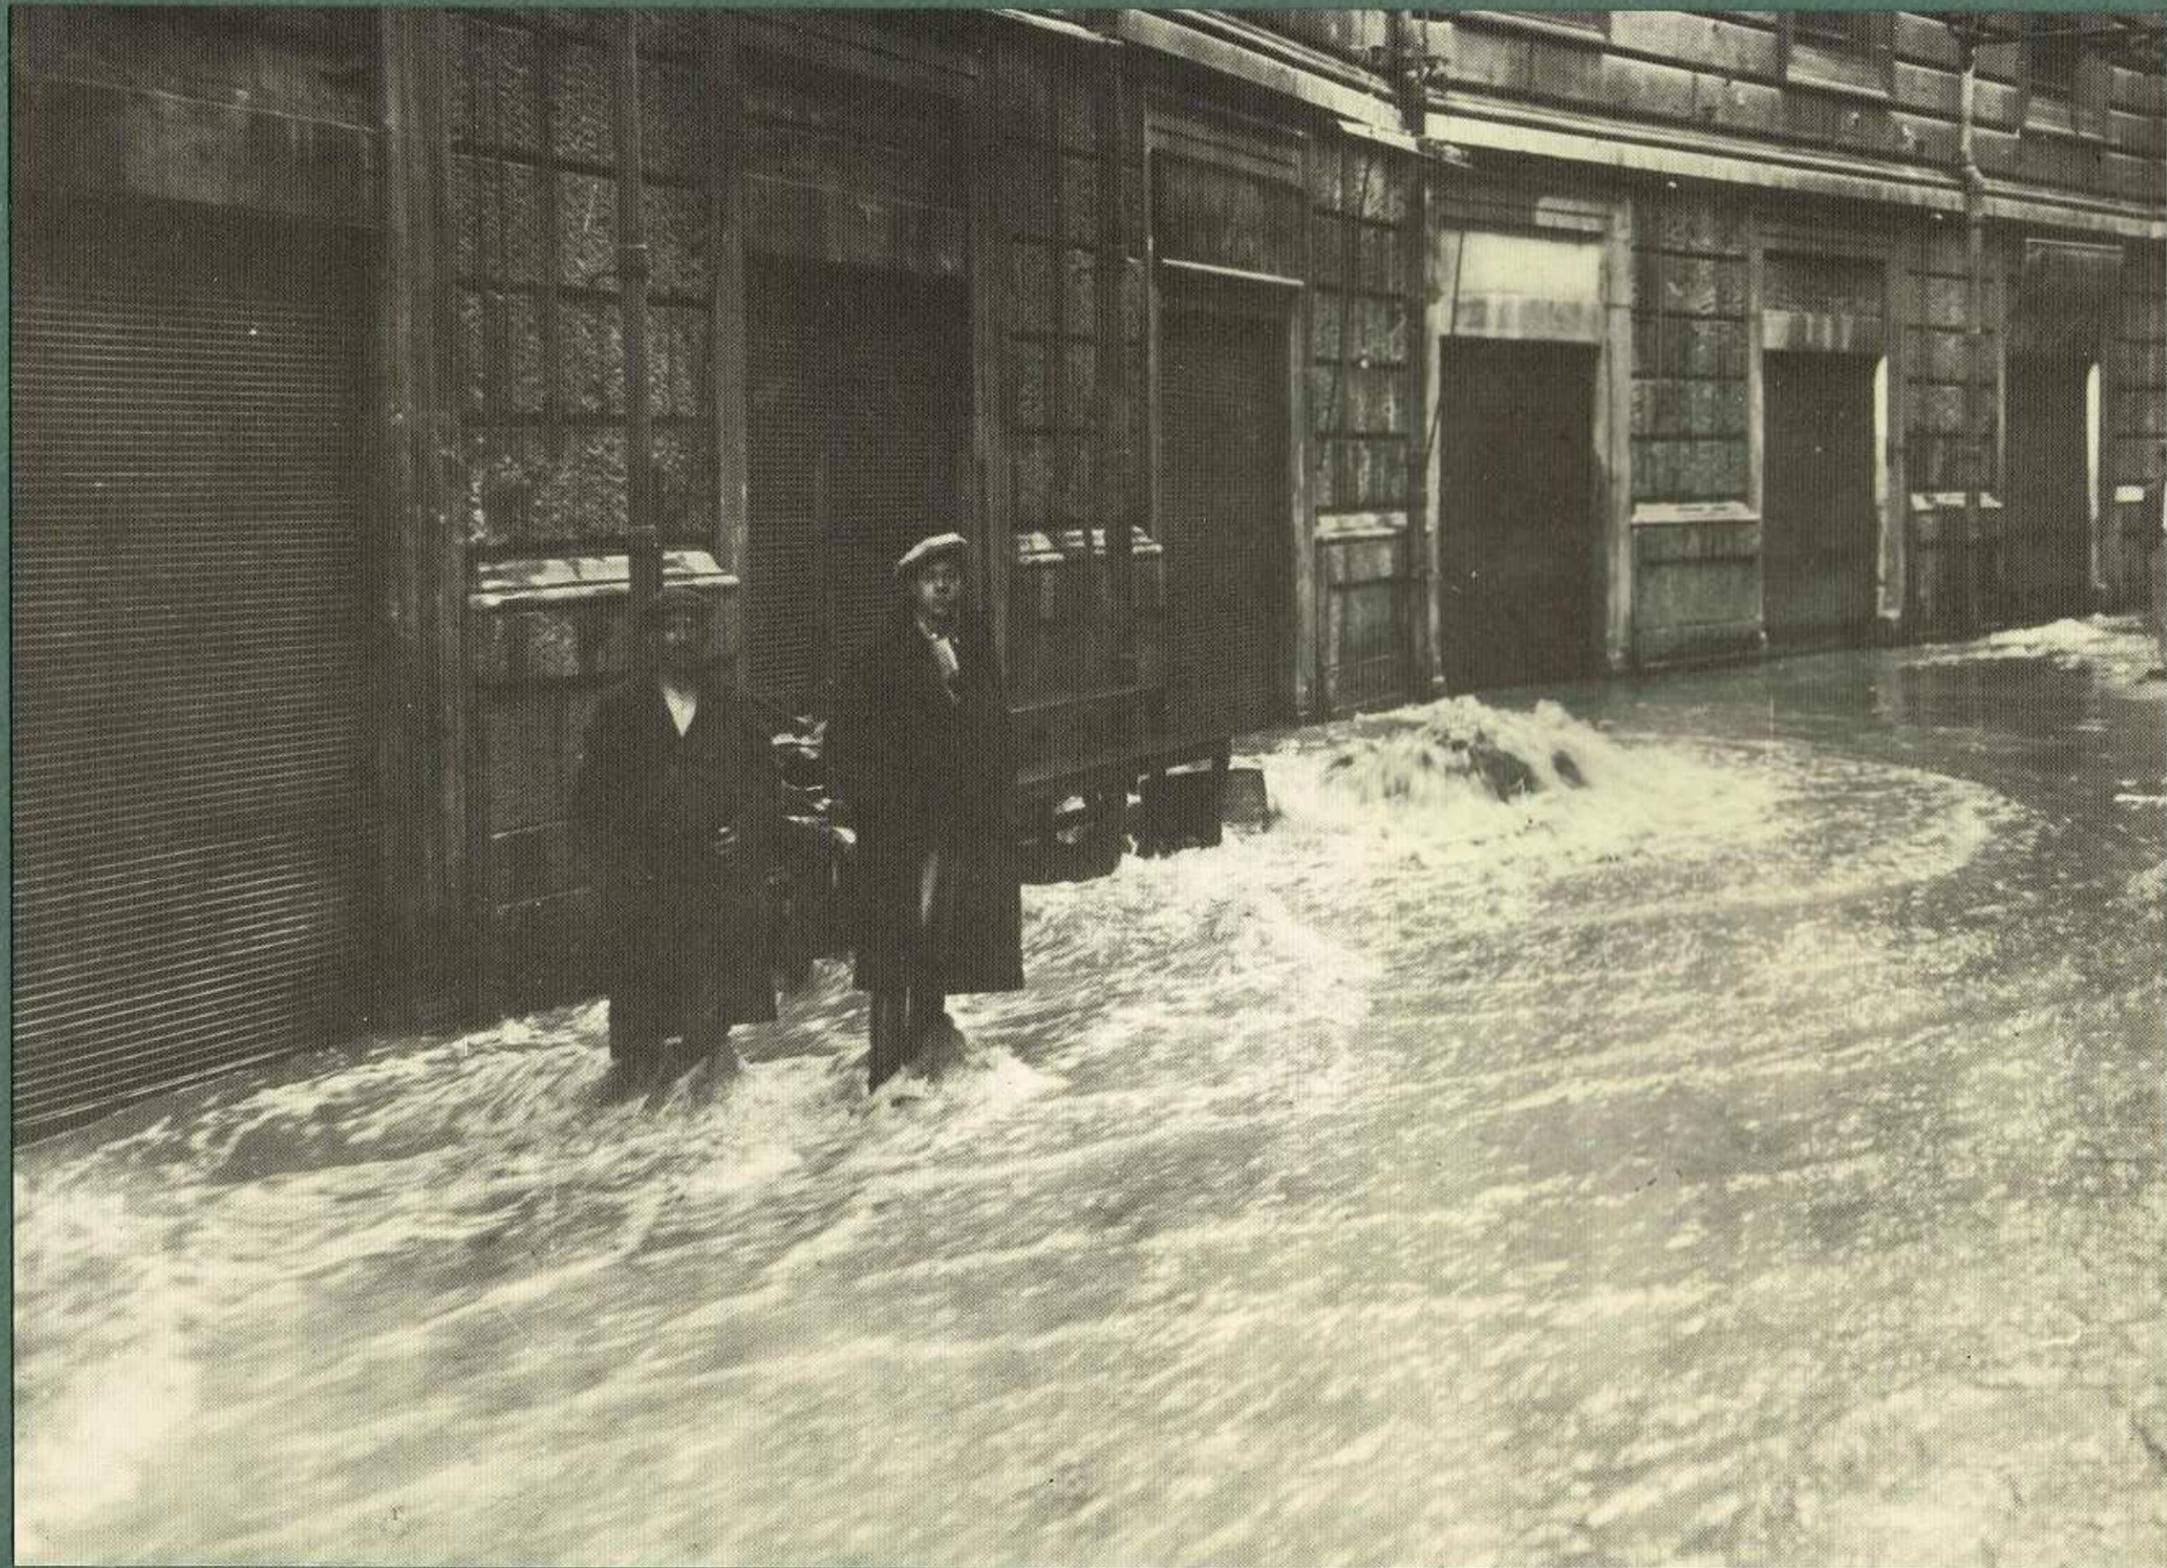
7 - La Discesa dei Maccheronai. Veduta del lato destro della strada scendendo da Piazza S. Domenico a Piazza Caracciolo.
