ASSOCIAZIONE IDROTECNICA ITALIANA
Sezione per la Sicilia Occidentale
Palermo

IMMAGINI DELL'ALLUVIONE DI PALERMO DEL 21-23 FEBBRAIO 1931

(a cura di Rosario La Duca)

Raccolta fotografica predisposta in occasione della Conferenza-Dibattito sul tema "Palermo tra due alluvioni", organizzata in data 23 Febbraio 1987

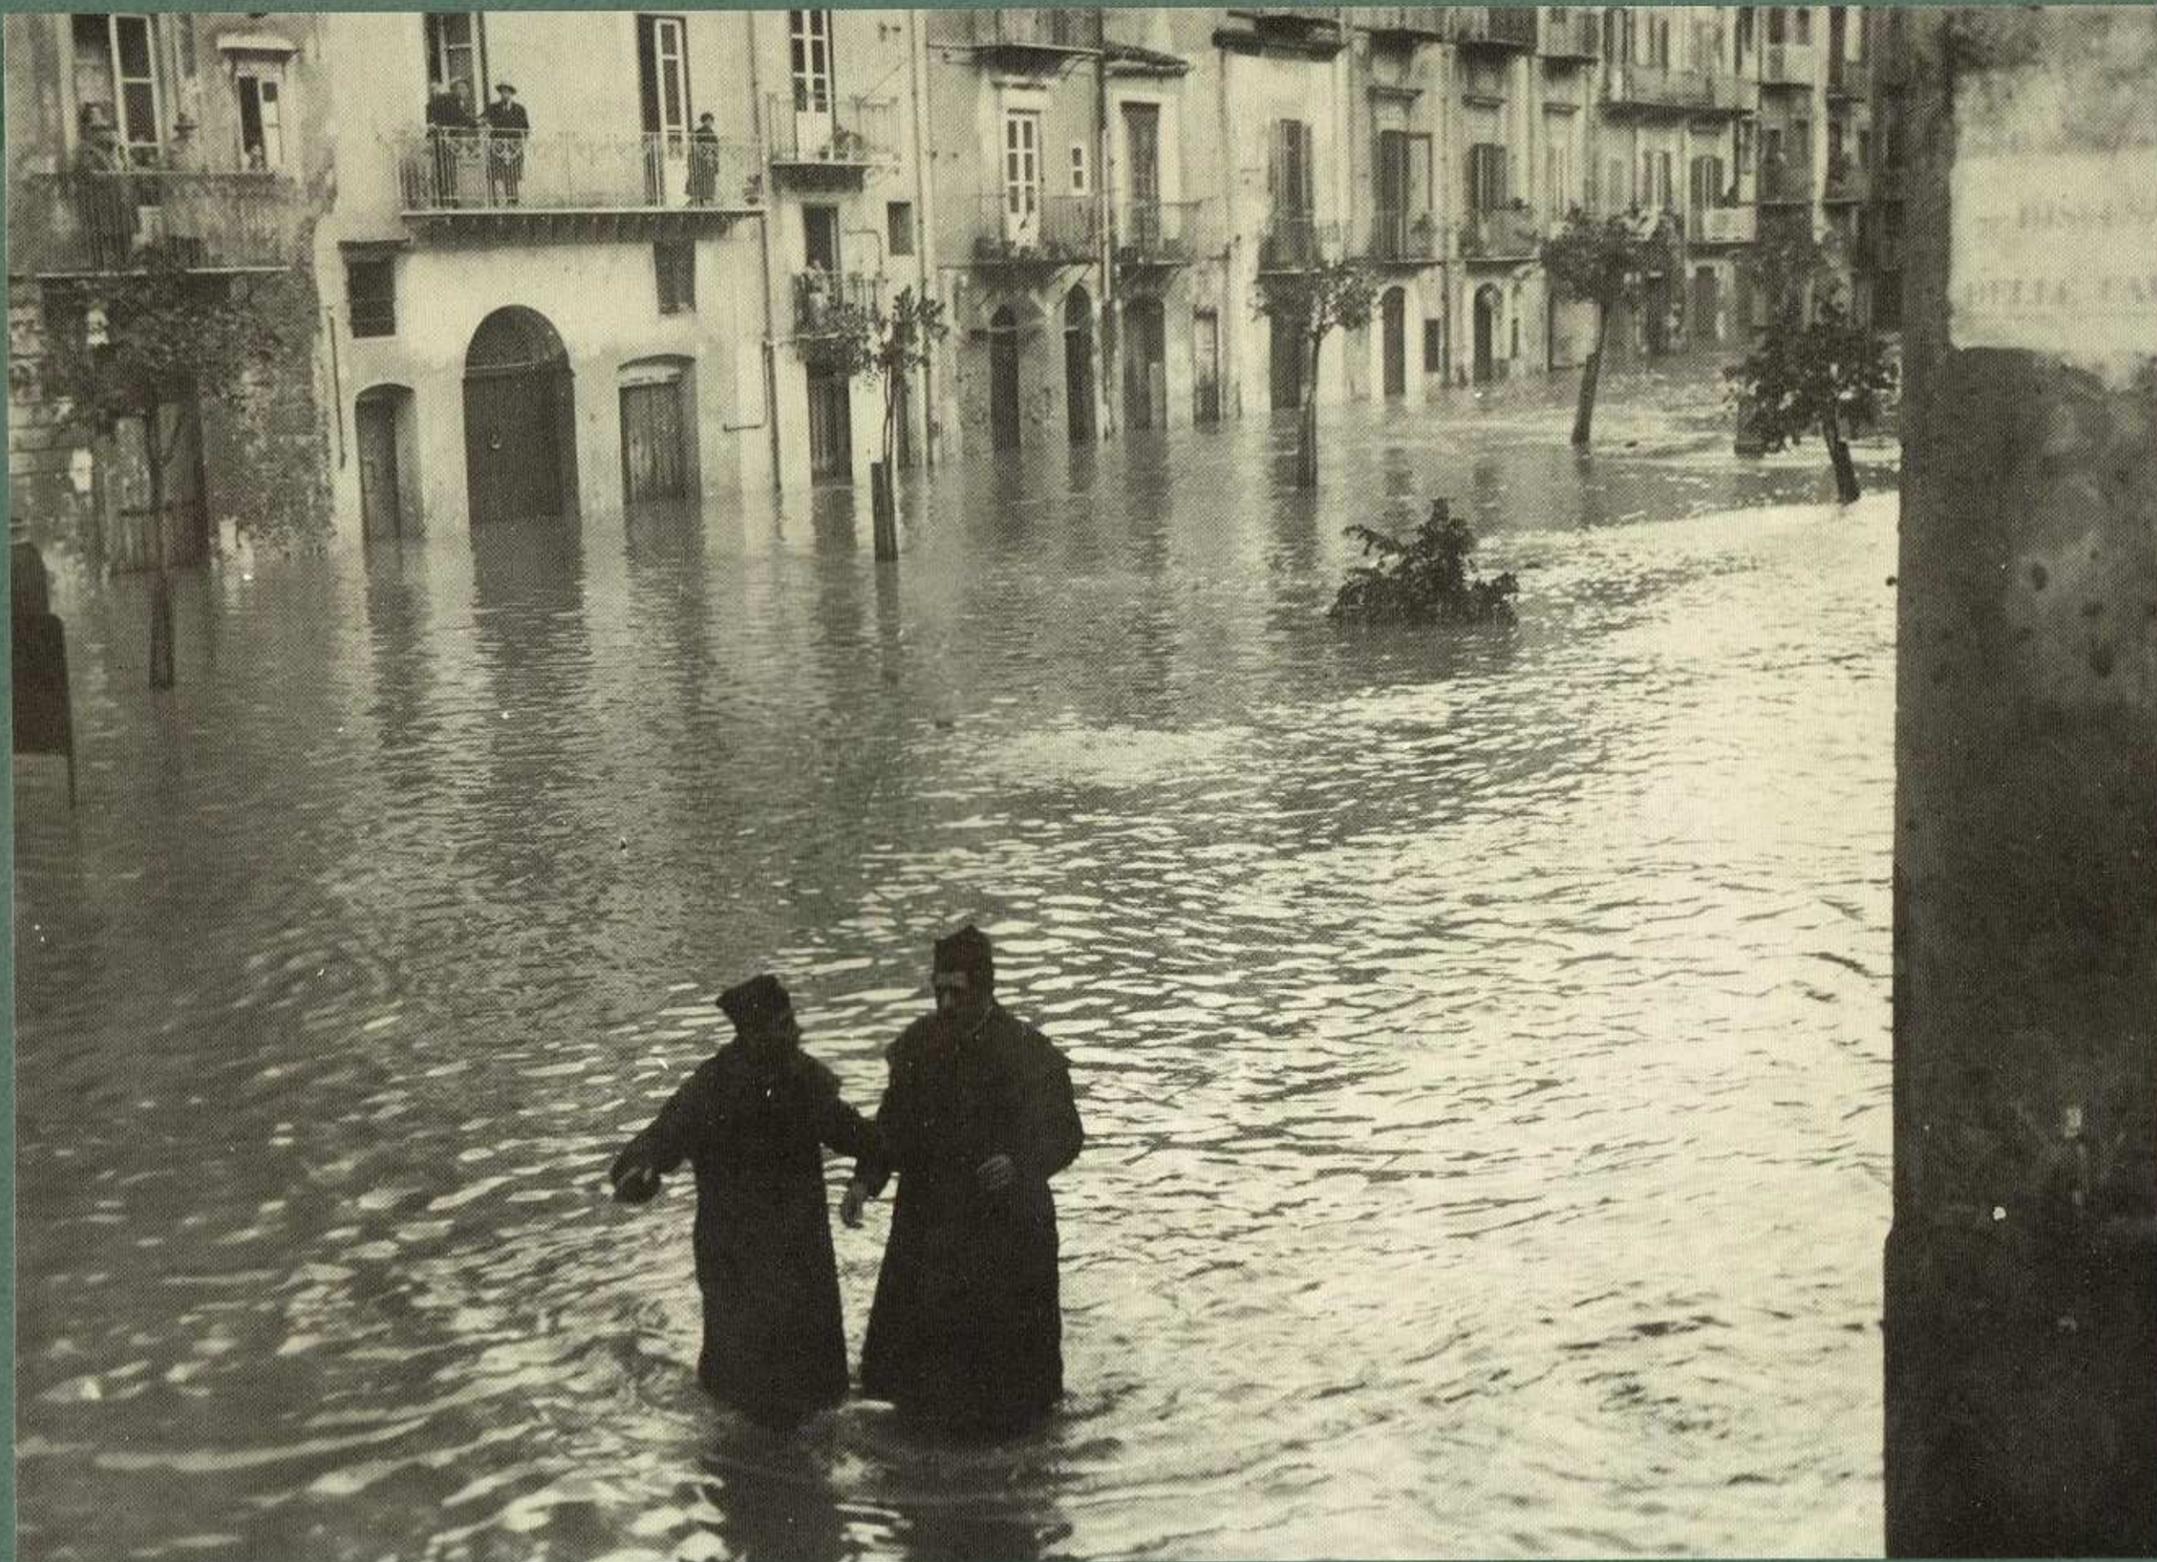
A Piazza S. Onofrio, che ricadeva sull'alveo prosciugato del Papireto, l'acqua raggiunse i primi piani delle case e gli abitanti furono messi in salvo mediante barche.

8 - Piazza S. Onofrio. L'acqua è ancora alta 50 cm; successivamente raggiungerà i 6 m.

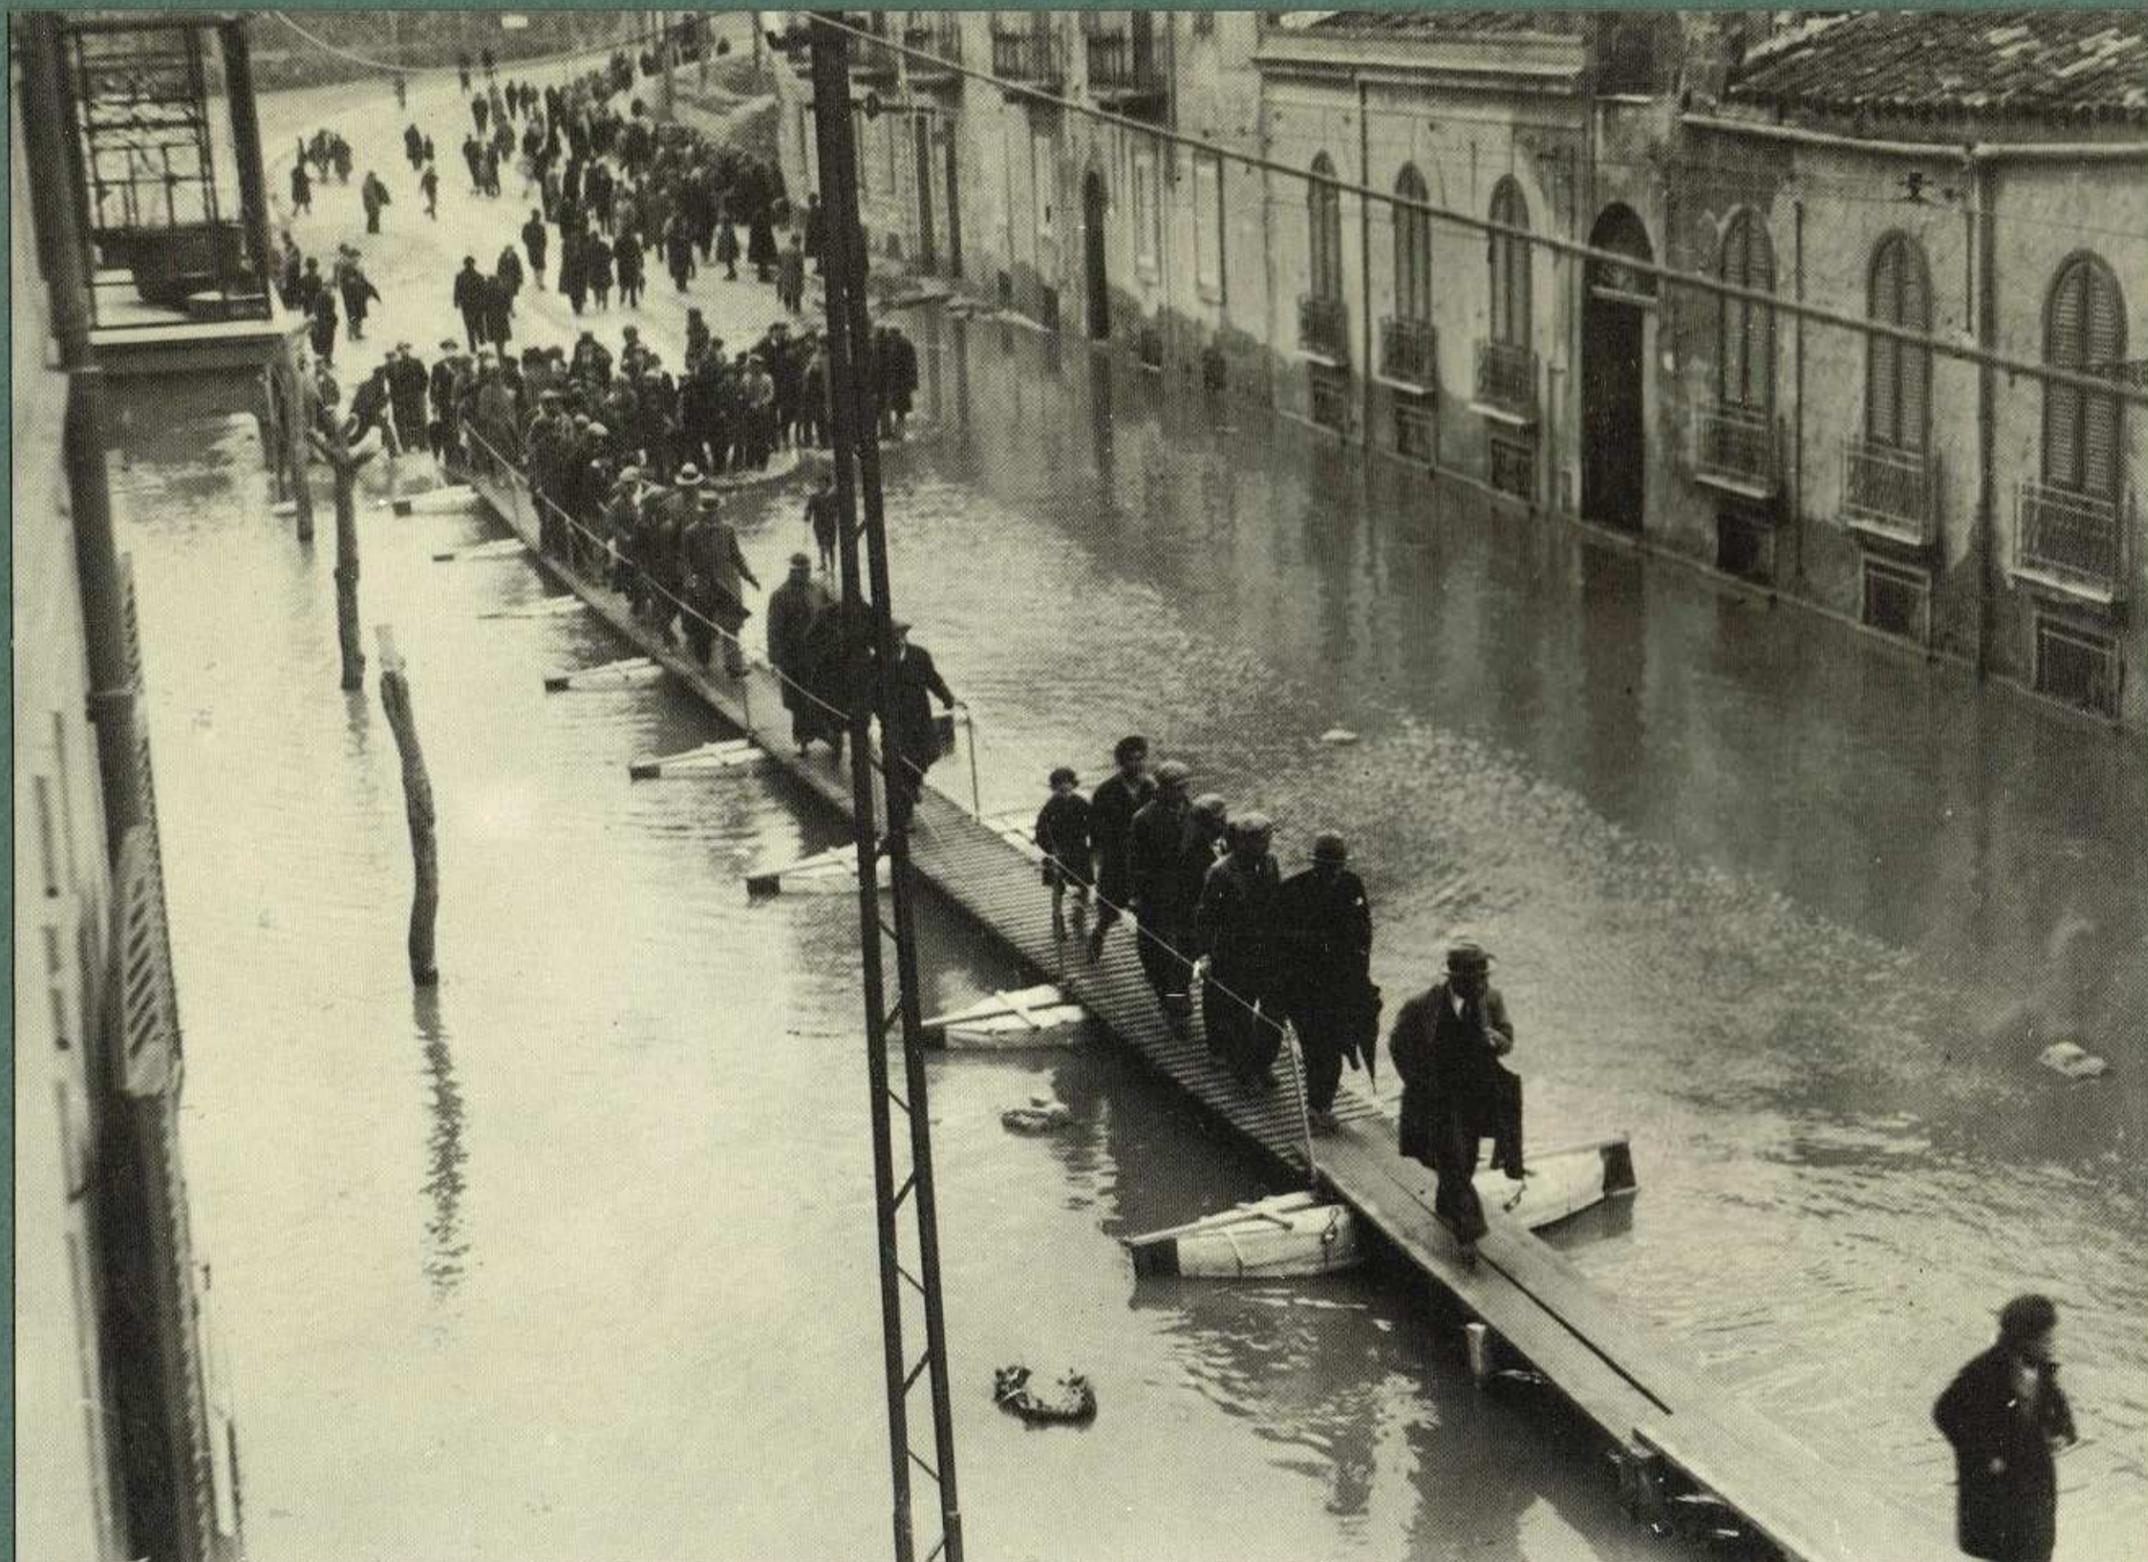
9 - Ponte di barche in Corso Alberto Amedeo guardando verso Porta Nuova.

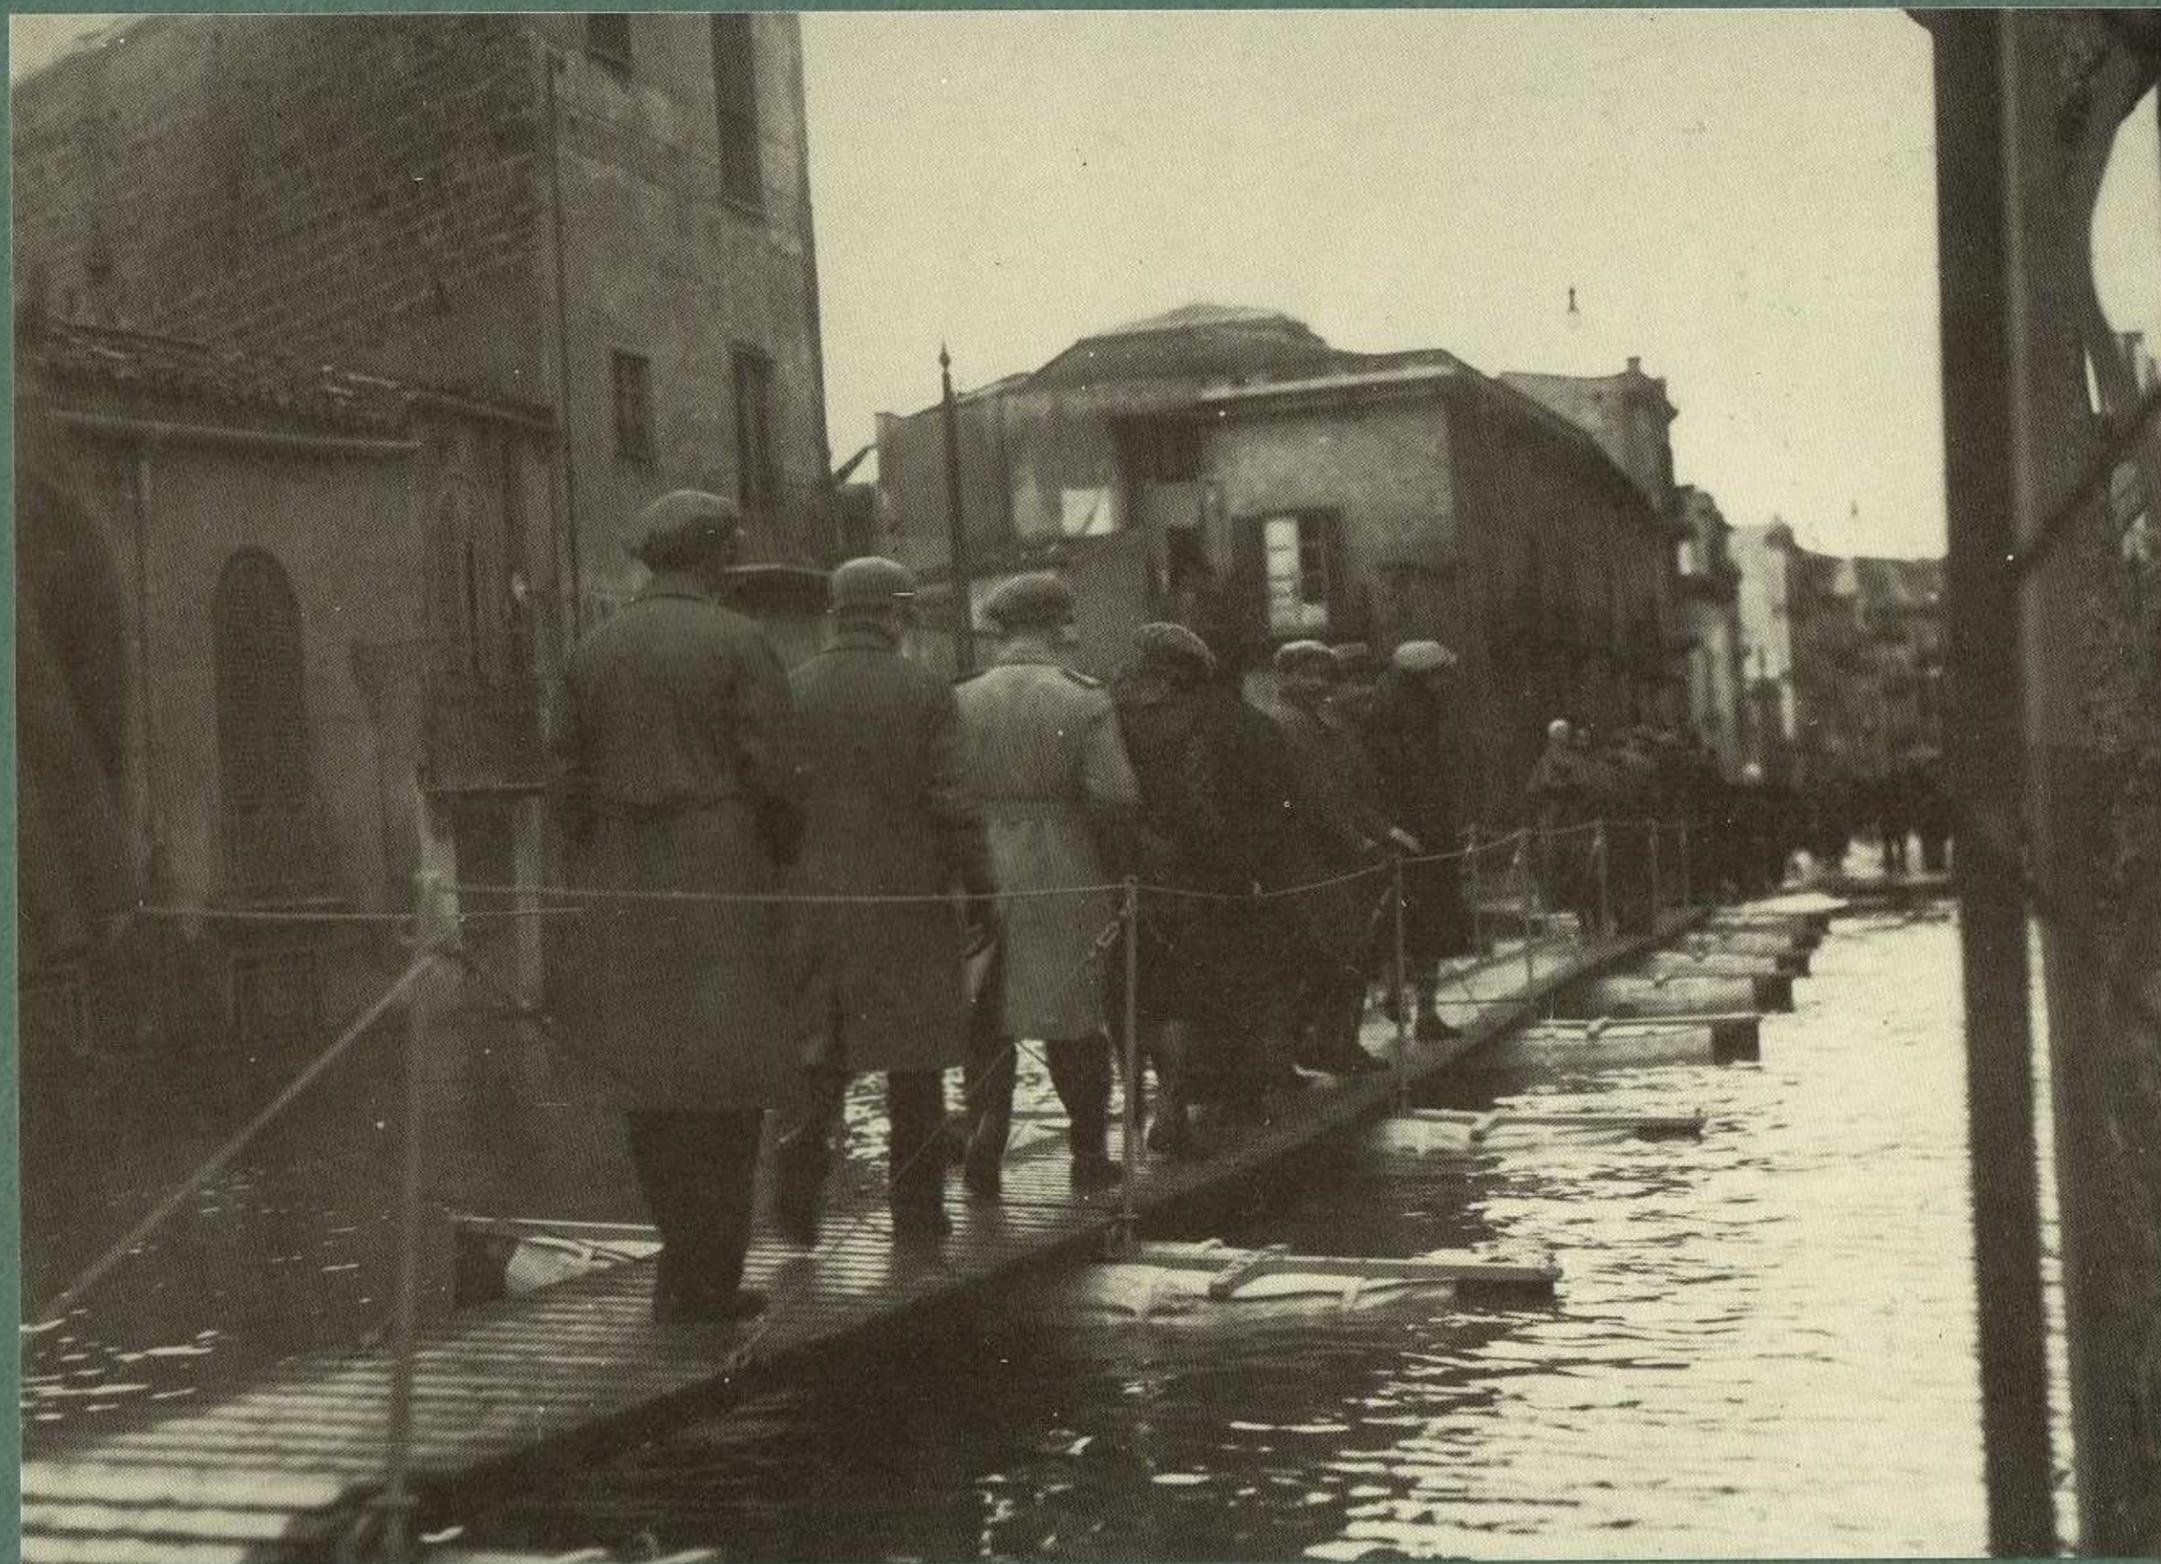
10 - Altra veduta del Corso Alberto Amedeo guardando verso Porta Guccia.

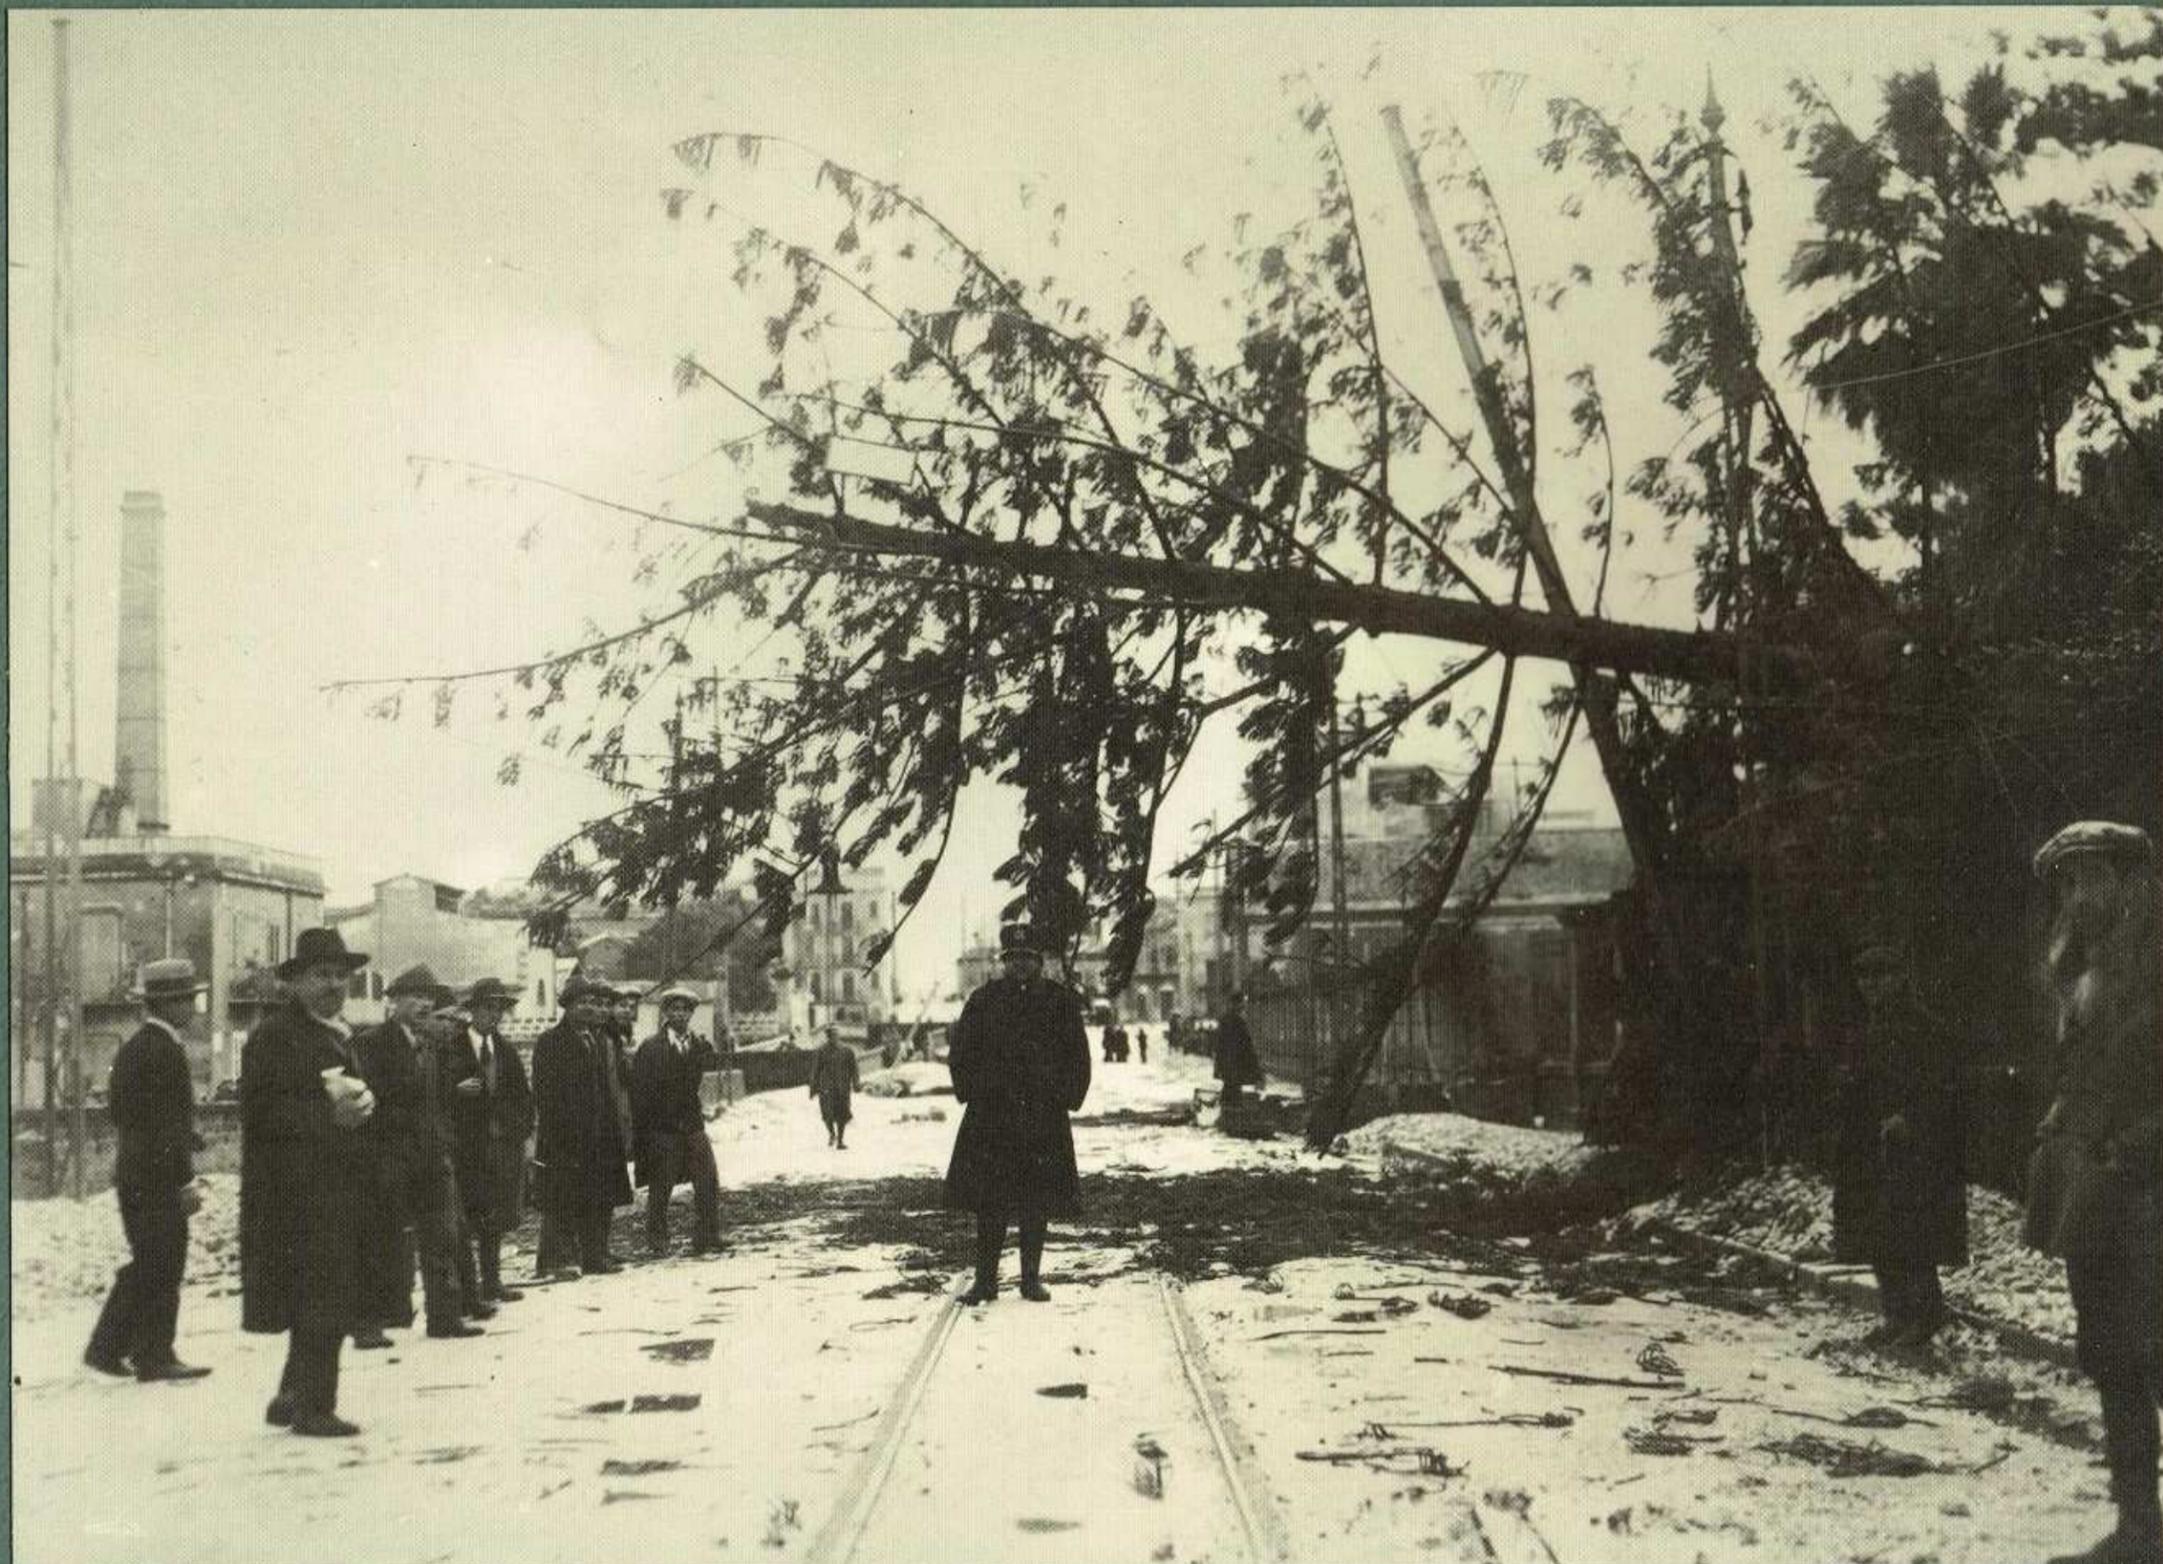
11 - Albero del Parco d'Orléans abbattuto dal vento all'inizio dell'odierno Corso Re Ruggero. Sulla destra il trincerone ferroviario, oggi coperto; sullo sfondo il Corso Tuköry.

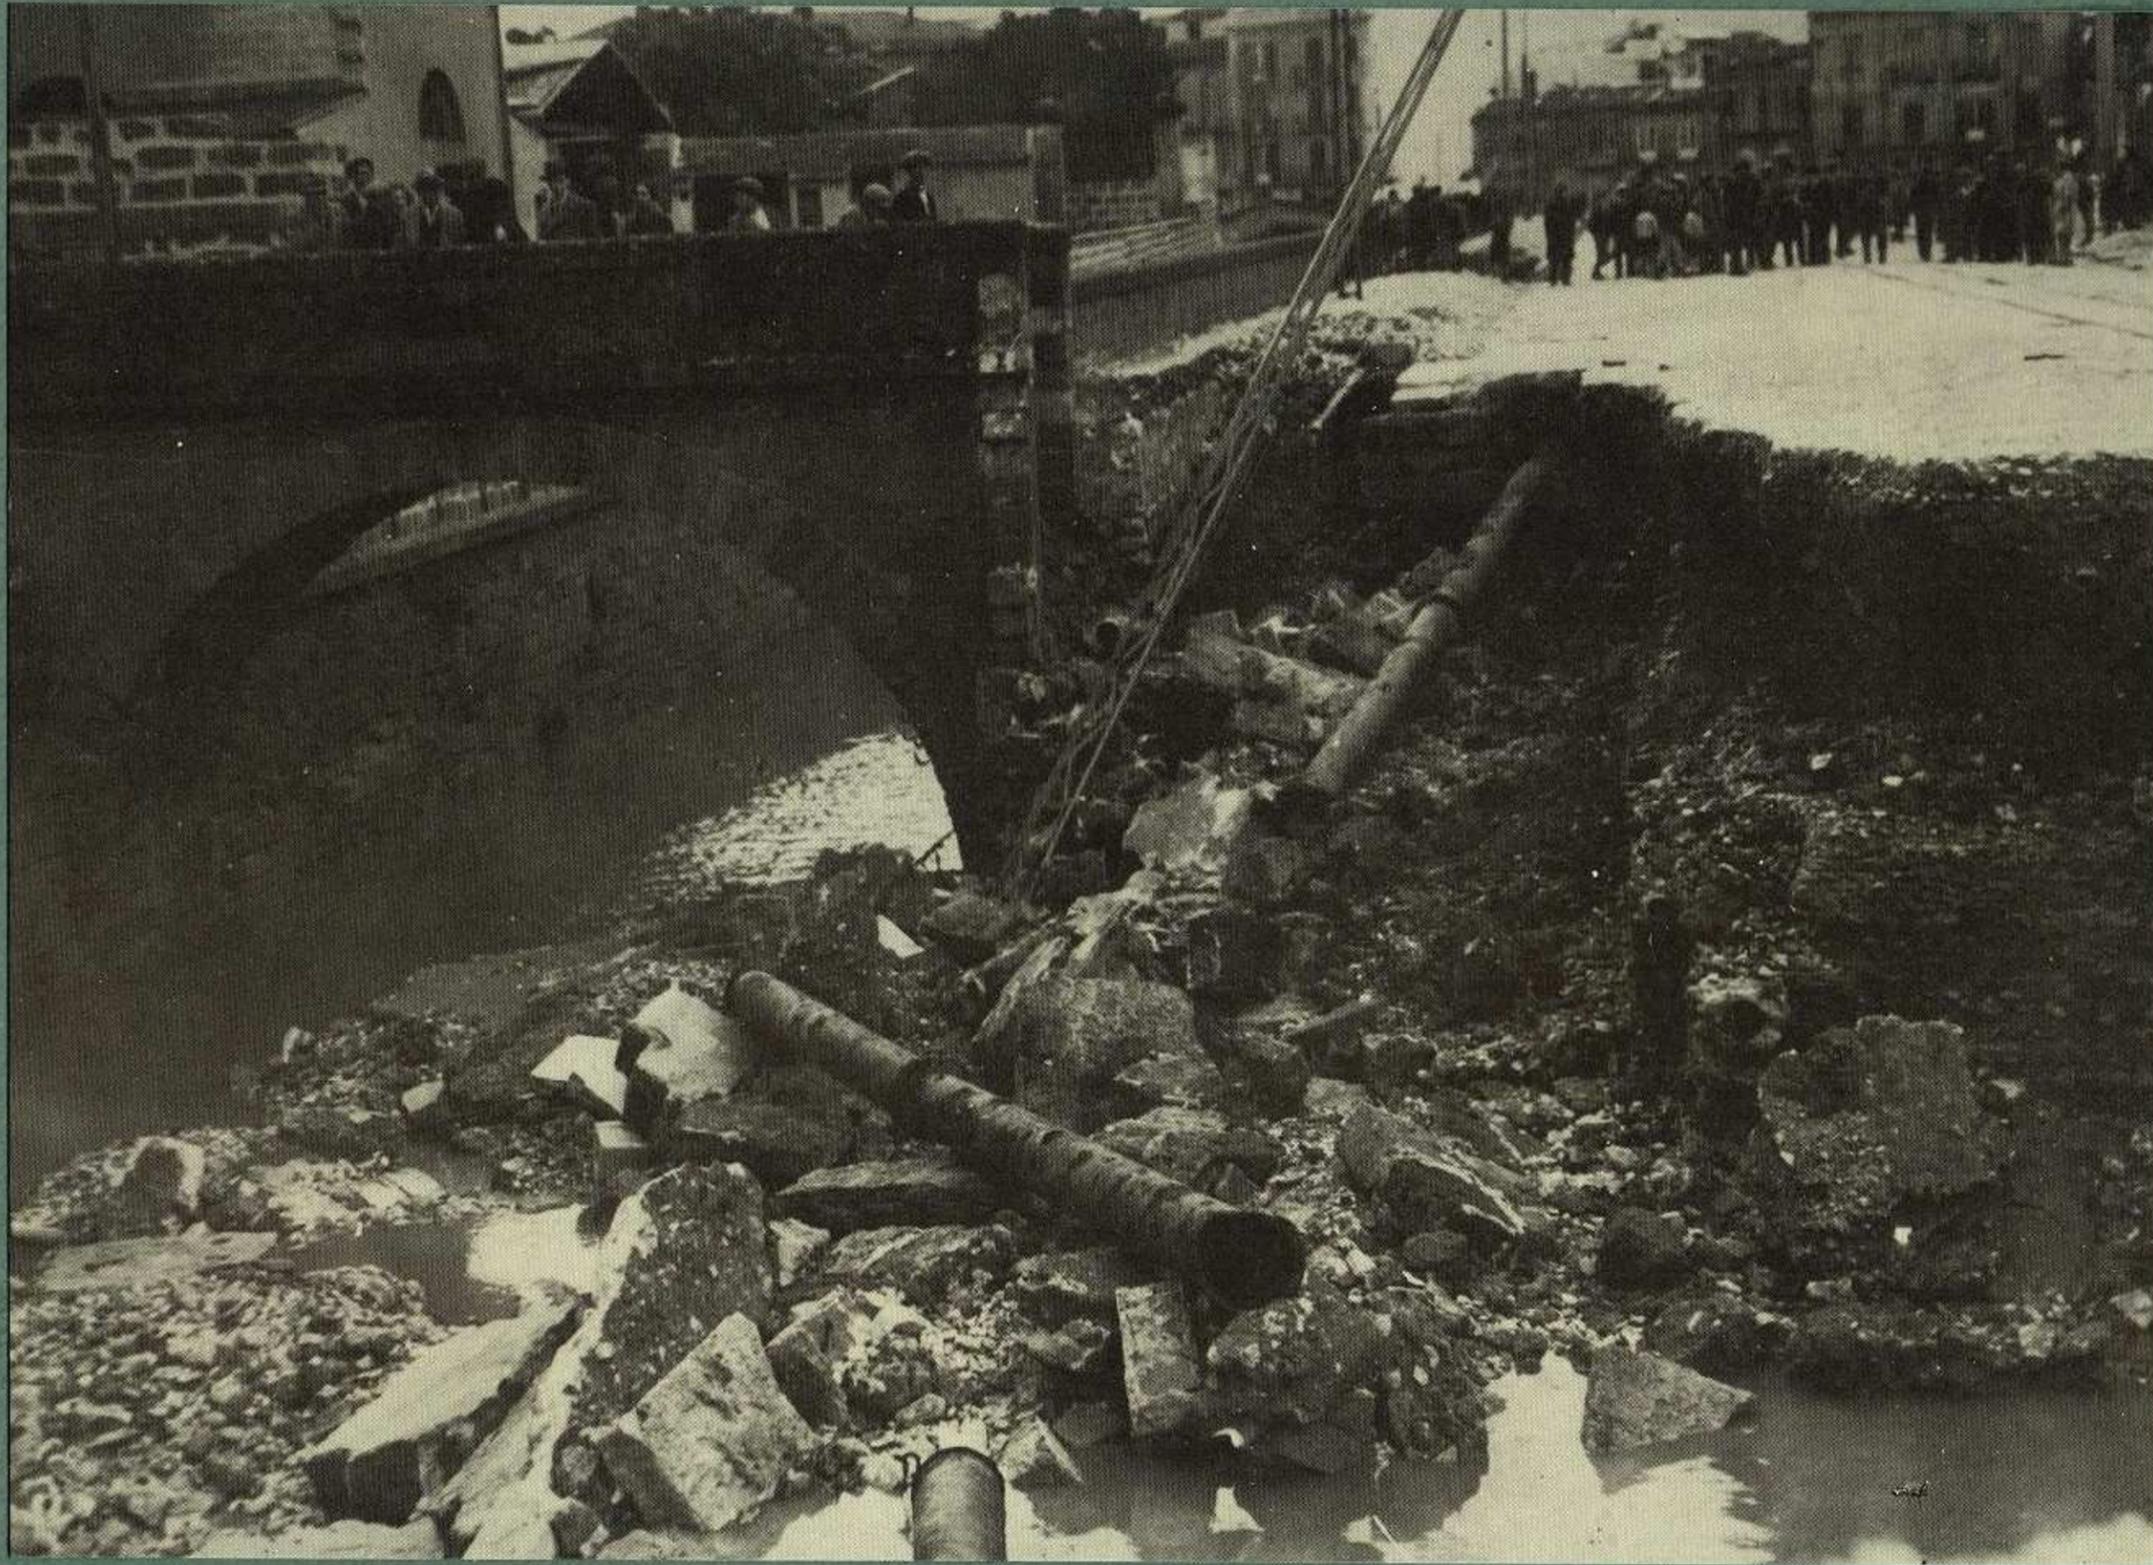
Il Cannizzaro riprese il suo antico letto, così come era avvenuto in inondazioni precedenti, allagando la Fossa della Garofala dietro la Villa d'Orléans, sconnettendo il muraglione della vicina trincea ferroviaria, con la conseguenza che parte delle acque venne a riversarsi lungo la galleria della strada ferrata che correva sotto la Piazza Indipendenza, raggiungendo la zona del Papireto già allagata, aggravandone così la situazione.

12 - Veduta ravvicinata del trincerone di cui alla foto precedente. La sede stradale, in prossimità di Corso Tuköry, appare interrotta.

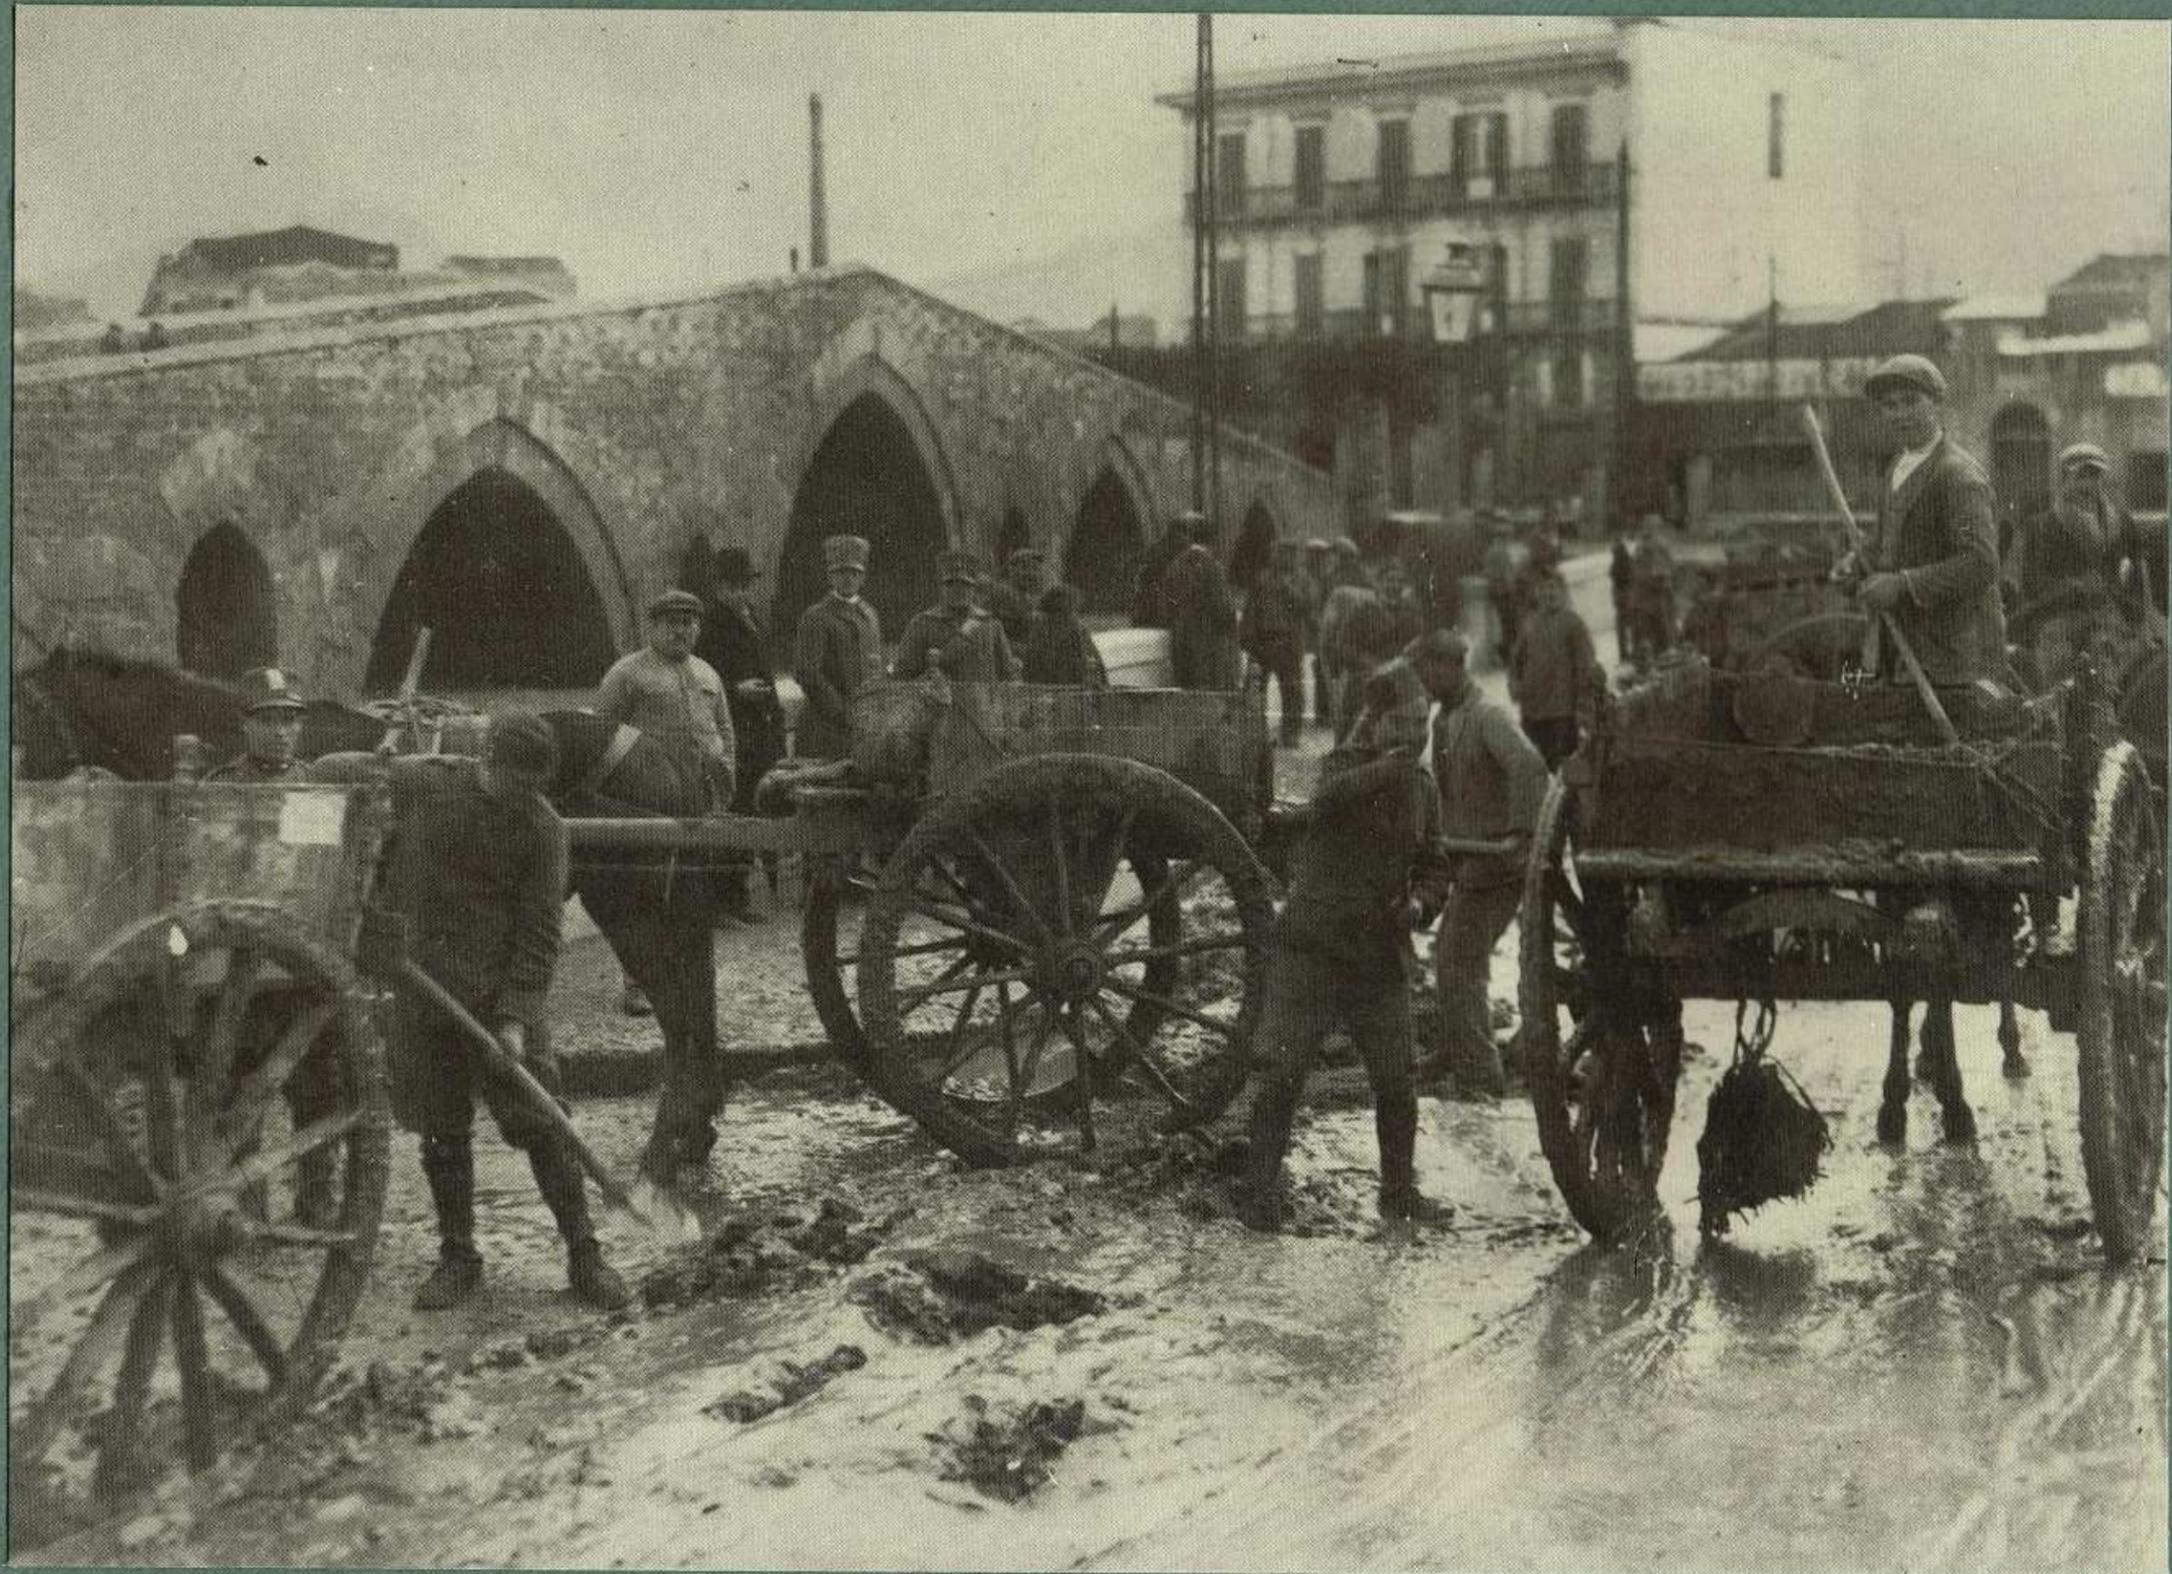
Il fiume Oreto straripò anch'esso producendo un notevole allagamento presso il mare, nel tratto più basso del suo corso, riversandosi sotto l'antico Ponte dell'Ammiraglio, riprendendo così quello che per tanti secoli era stato il suo letto in questa zona.

13 - L'antico Ponte dell'Ammiraglio sotto le cui arcate il fiume Oreto, che era stato deviato nella prima metà dell'Ottocento, riprese a scorrere.
