ASSOCIAZIONE IDROTECNICA ITALIANA
Sezione per la Sicilia Occidentale
Palermo

IMMAGINI DELL'ALLUVIONE DI PALERMO DEL 21-23 FEBBRAIO 1931

(a cura di Rosario La Duca)

Raccolta fotografica predisposta in occasione della Conferenza-Dibattito sul tema "Palermo tra due alluvioni", organizzata in data 23 Febbraio 1987

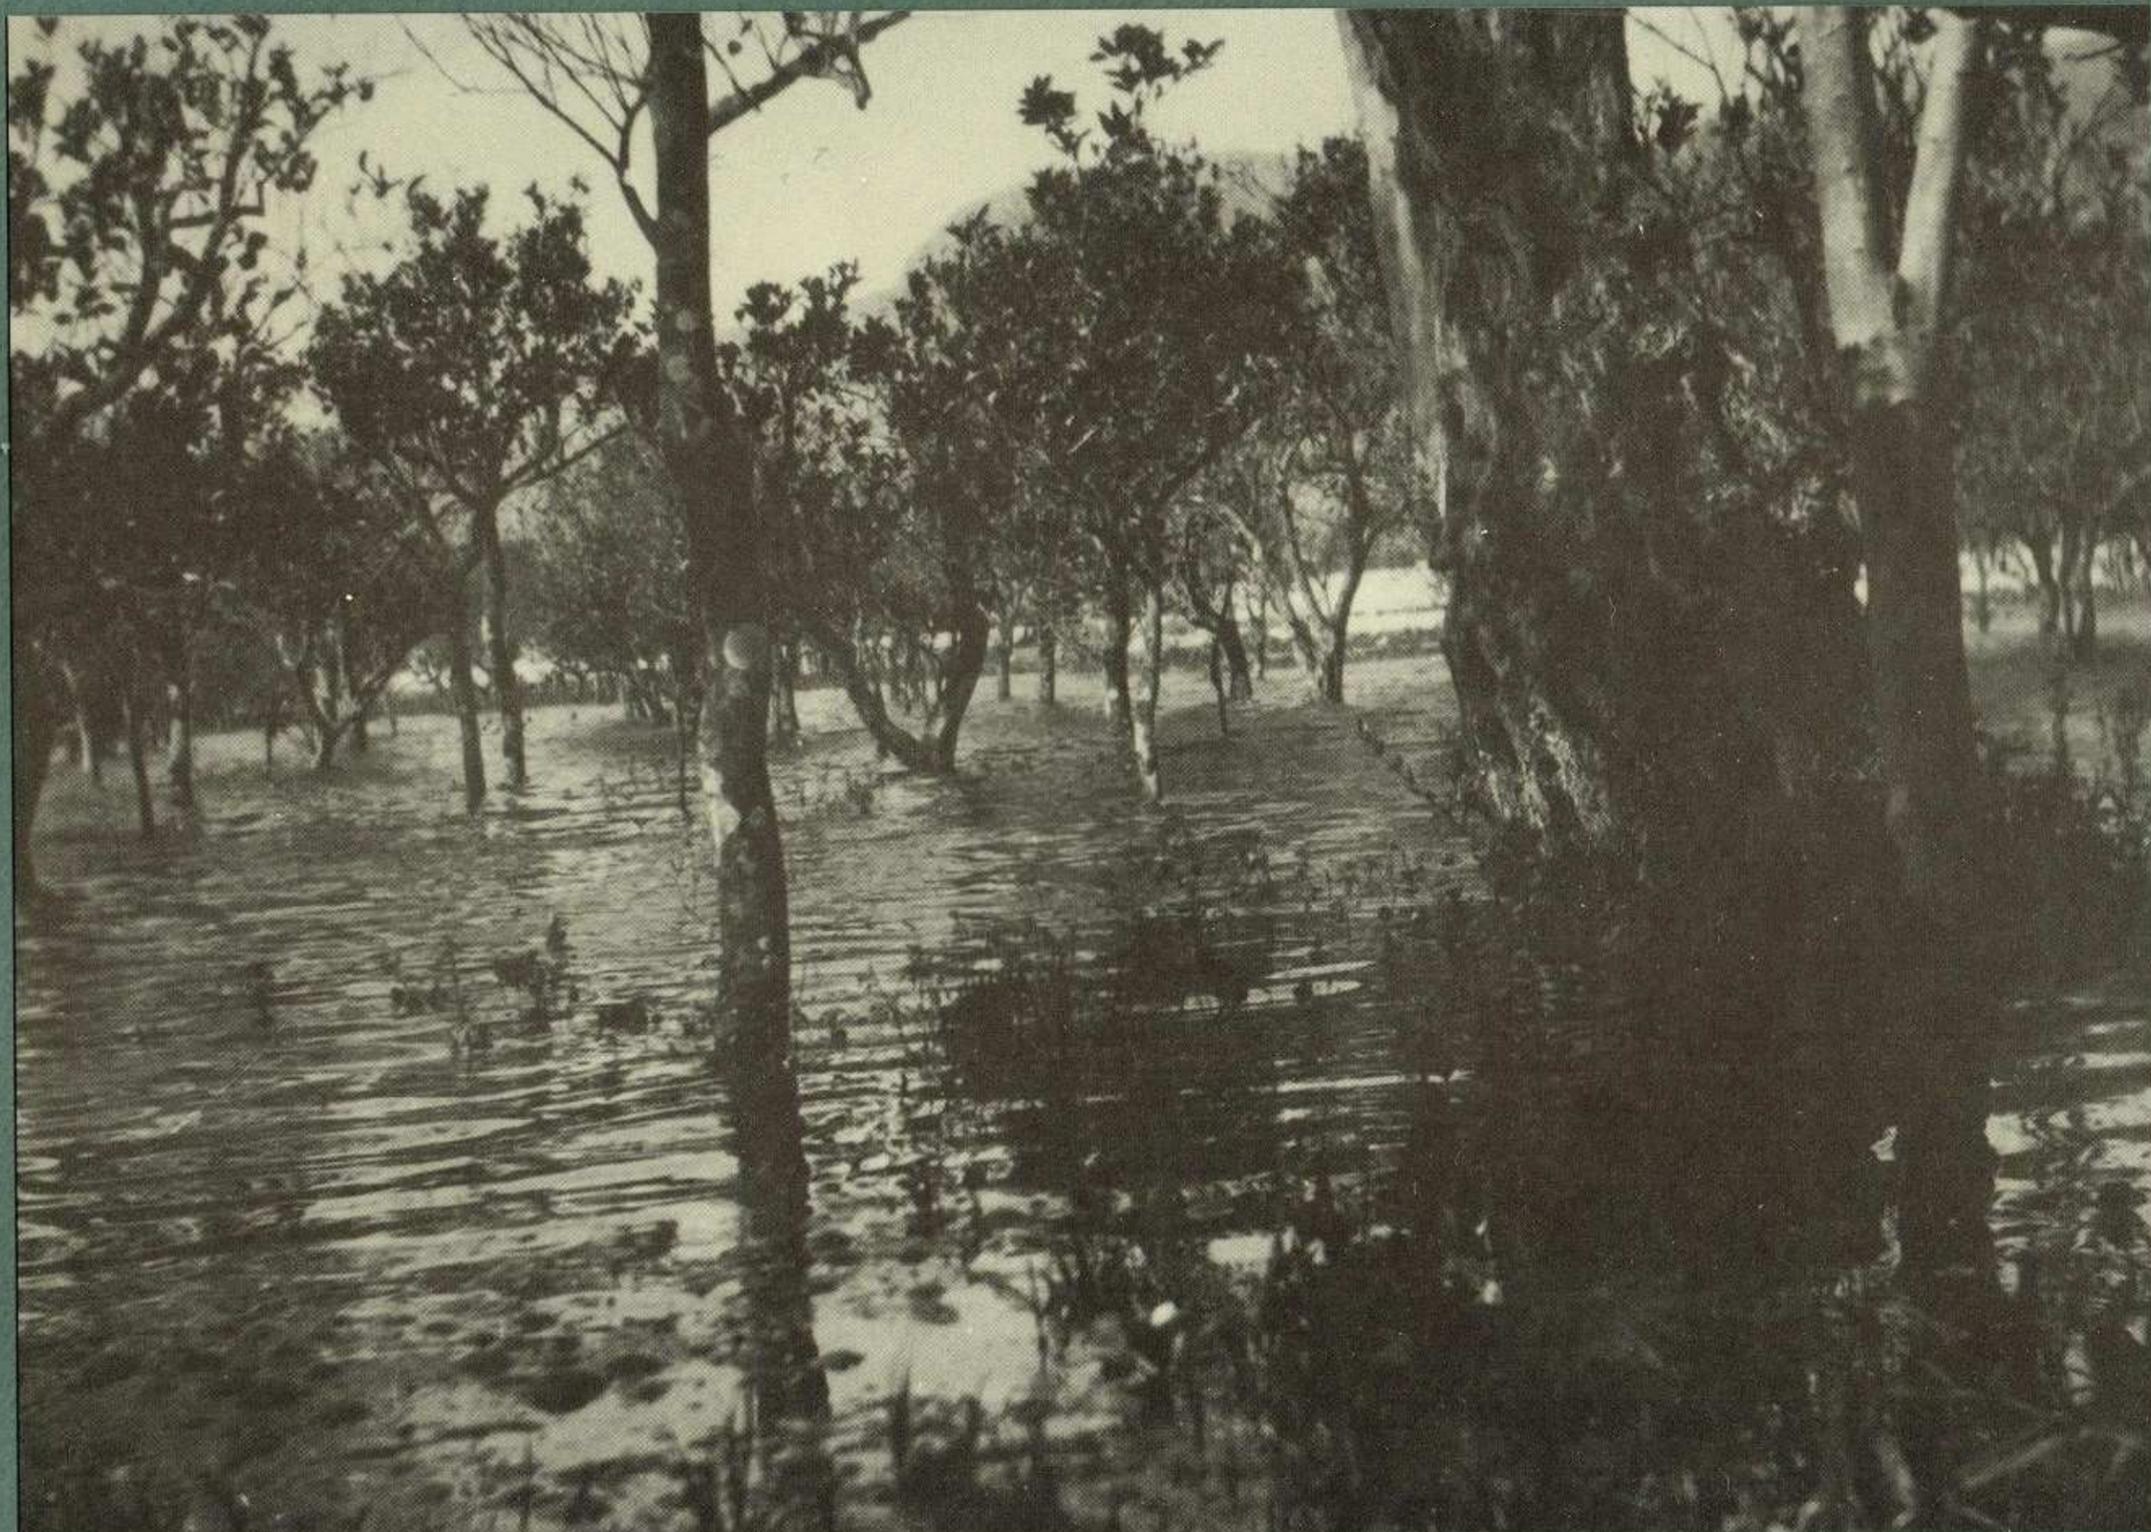
14 - Allagamento della campagna nord-occidentale, nei pressi di Villa Verde.

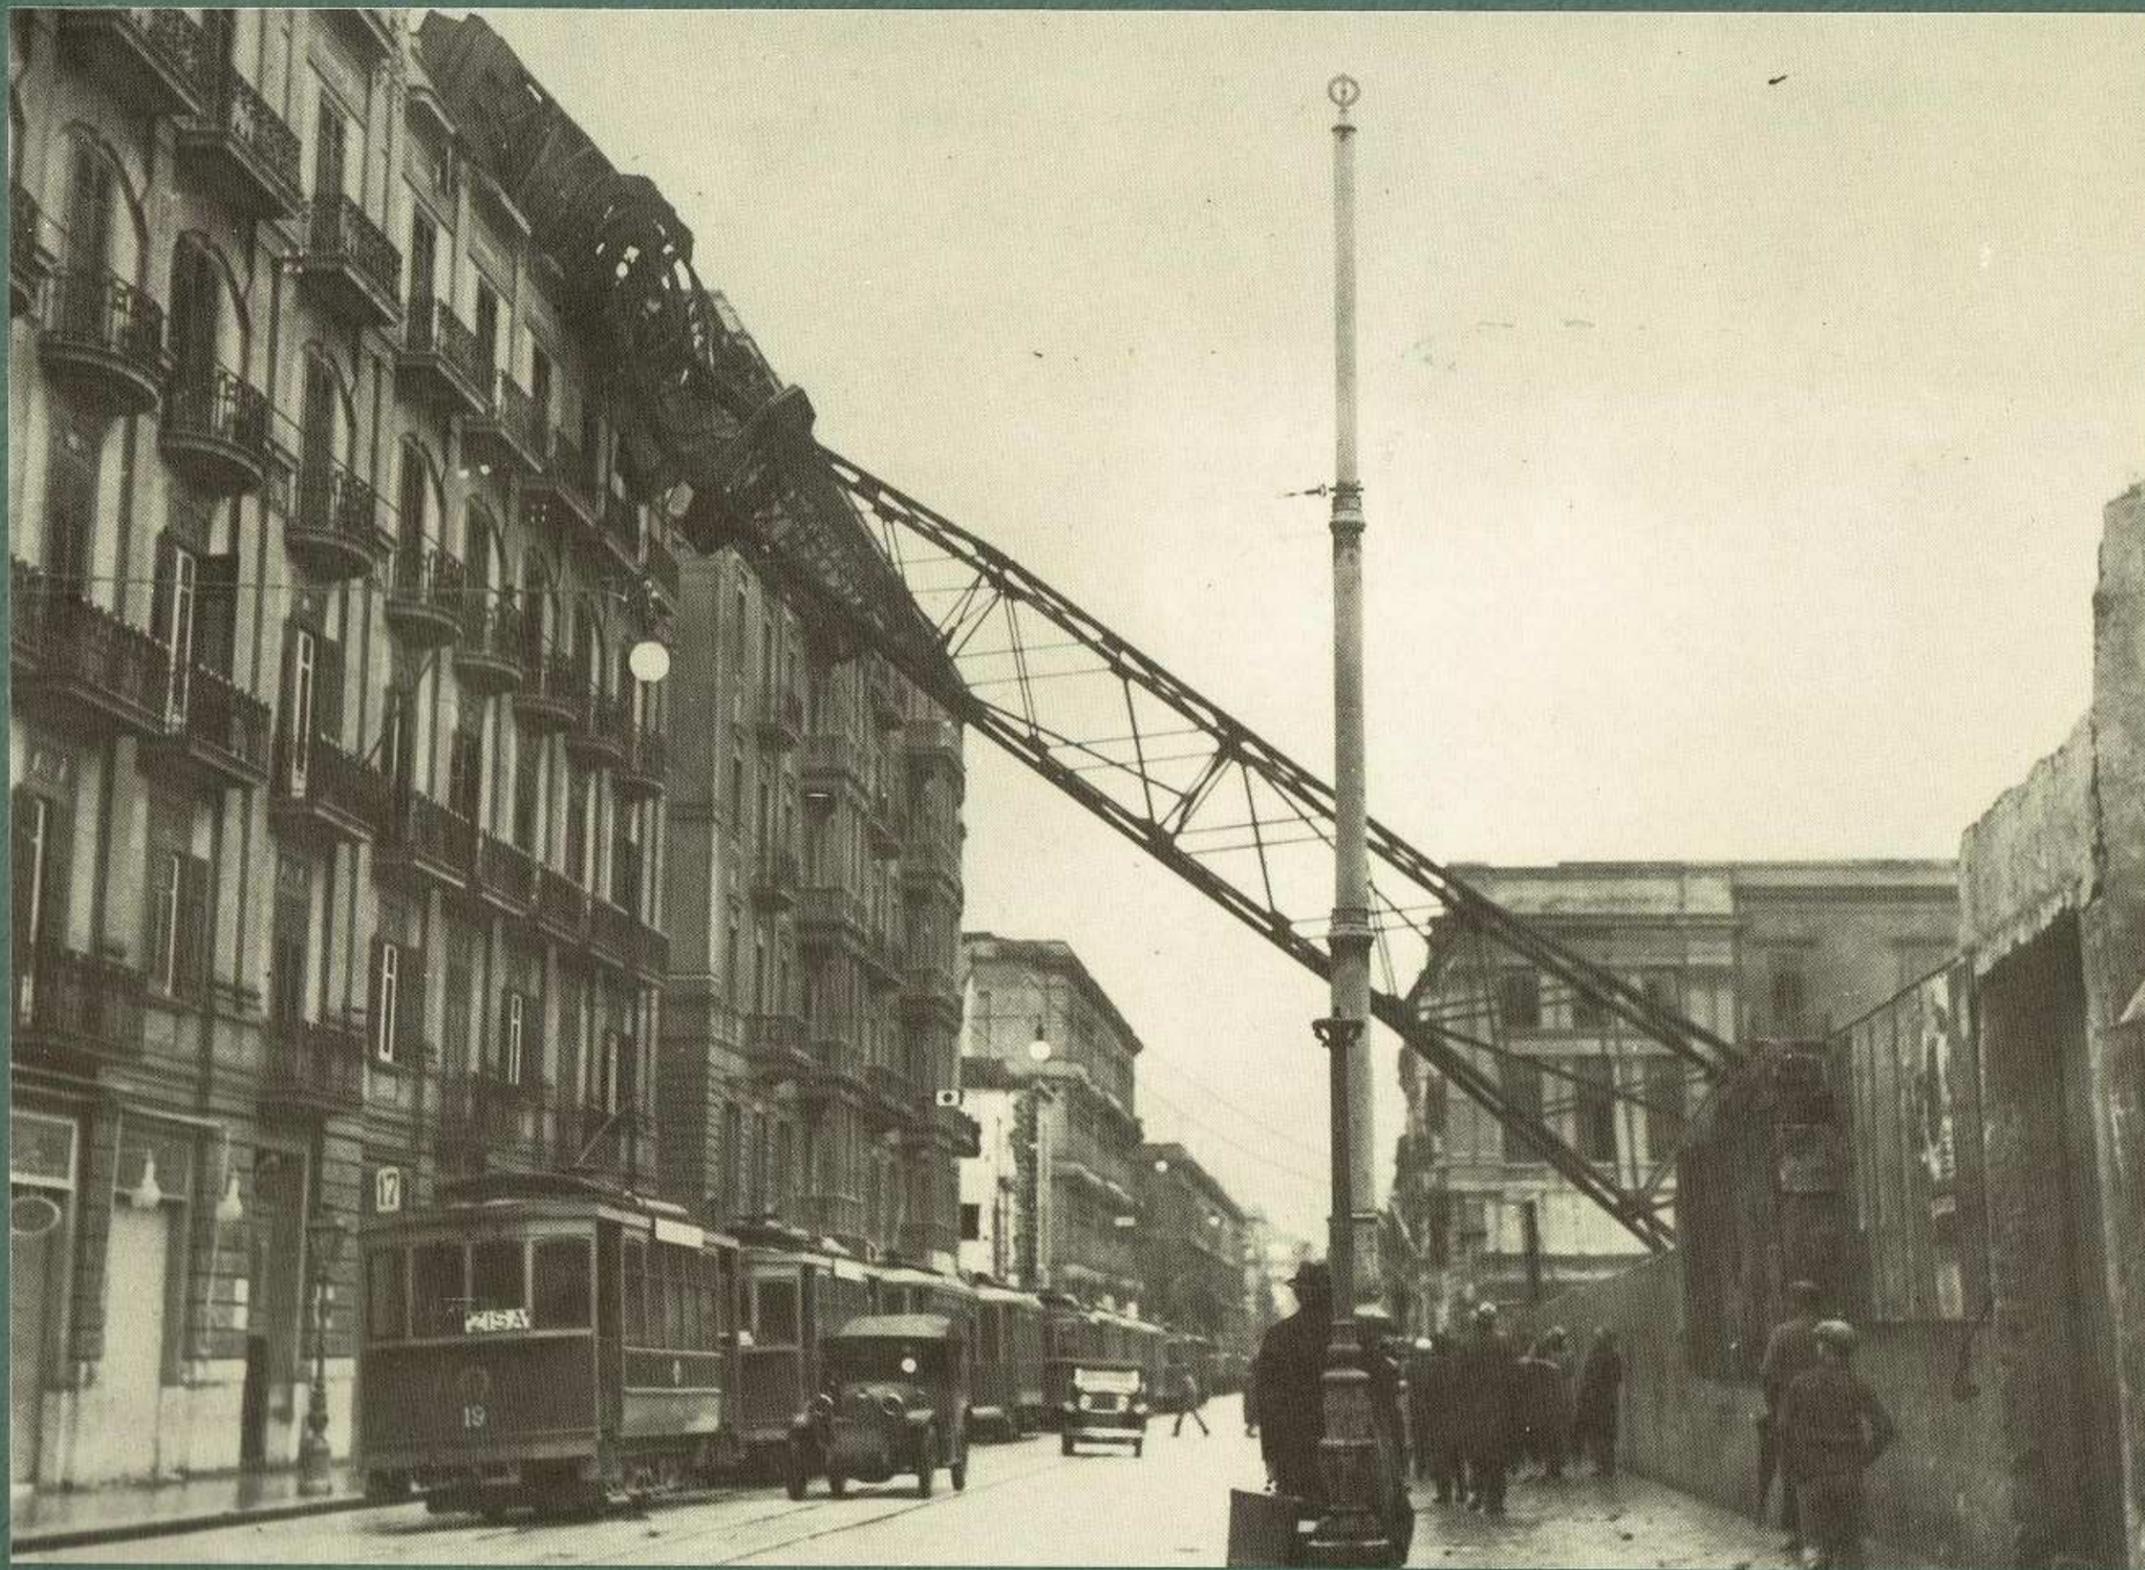
Danni notevoli vennero arrecati anche dal vento eccezionale che imperversò in quelle giornate con la violenza di un vero e proprio ciclone. Venne abbattuta la gru che sorgeva in Via Roma nel cantiere edilizio per la costruzione del Palazzo delle Poste, la quale precipitò con grande schianto sull'allora Palazzo Lombardo che sorgeva proprio di fronte, provocando la distruzione dell'ultima elevazione.

15 - La gru impiantata nel cantiere per la costruzione del nuovo Palazzo delle Poste, abbattuta dal vento, danneggiò l'ultima elevazione dell'edificio antistante.

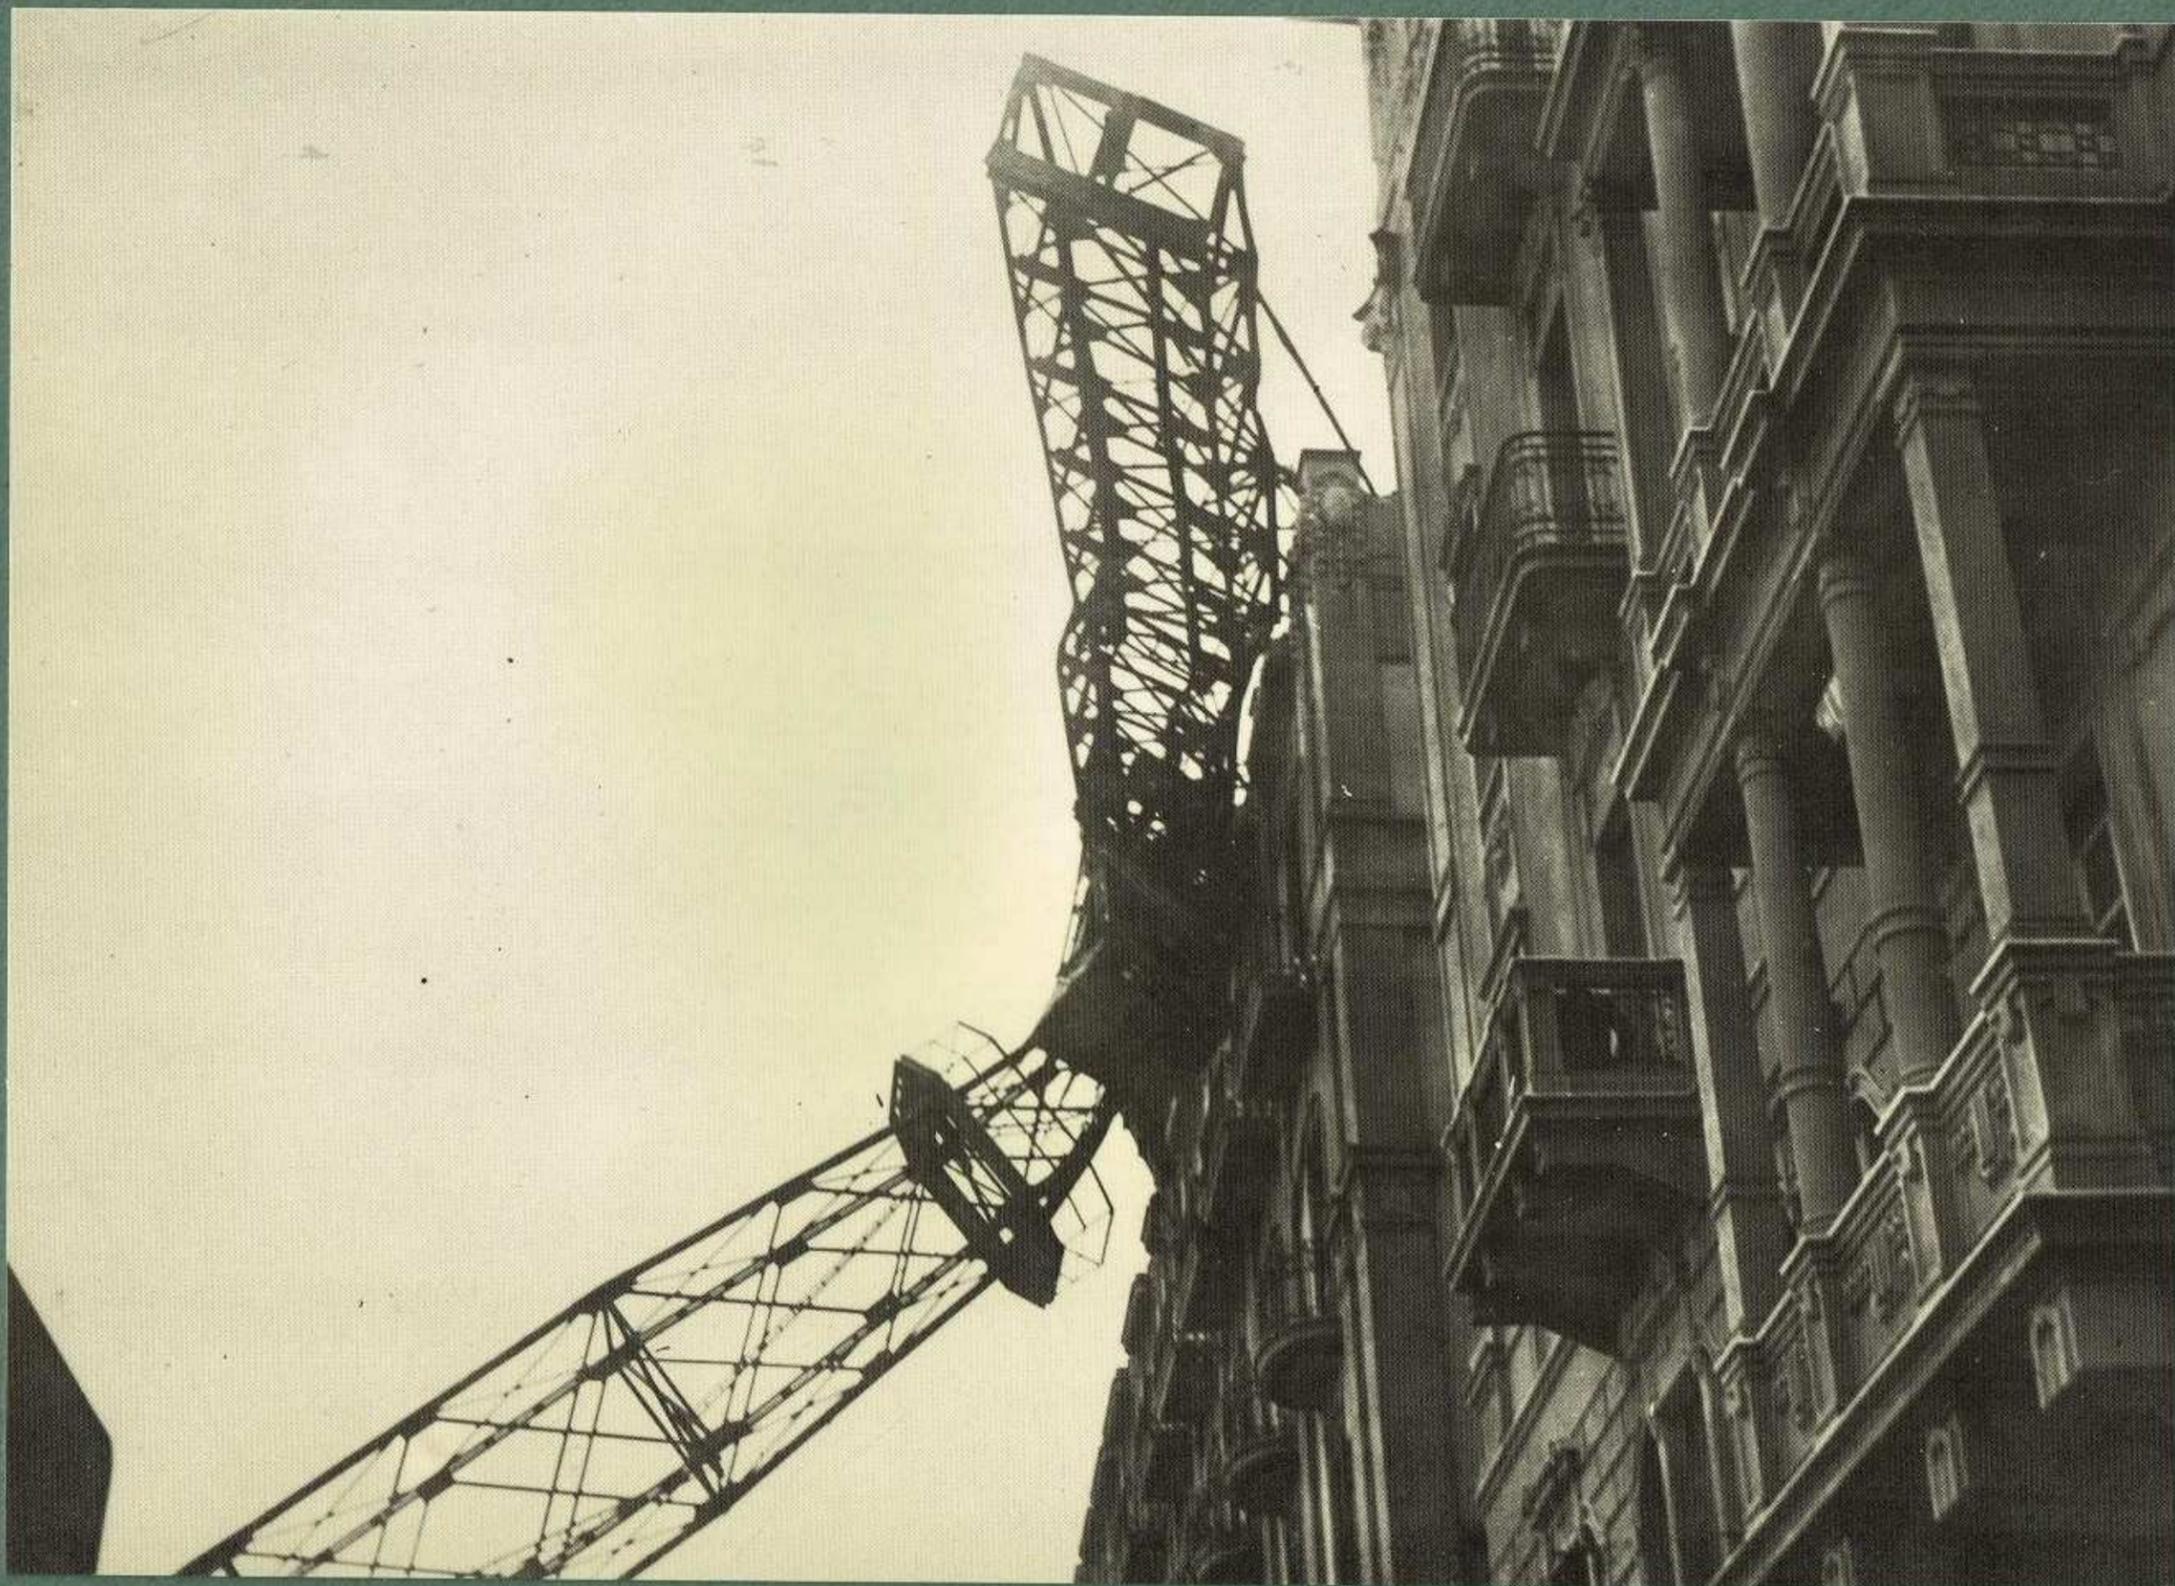
16 - Altra immagine della gru di cui alla foto precedente.
